Informe de Inspección de Vehículo

125129712 - 0

Marca	AUDI
Modelo	A1 (GB) 5P (18-)
Matrícula	2635LXR
Bastidor	WAUZZZGB7NR004278
Color	ROJO
Kilómetros	31.598
Fecha de inspección	16/12/2025
Lugar de inspección	M300 Barcelona

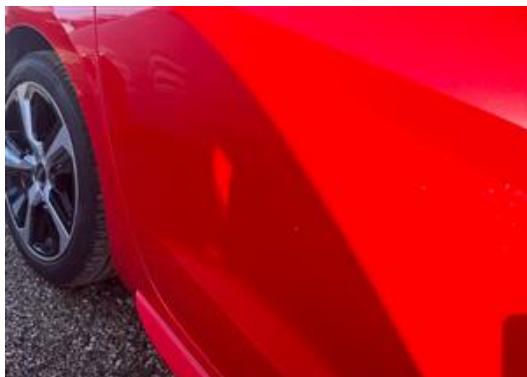
Daño Exterior

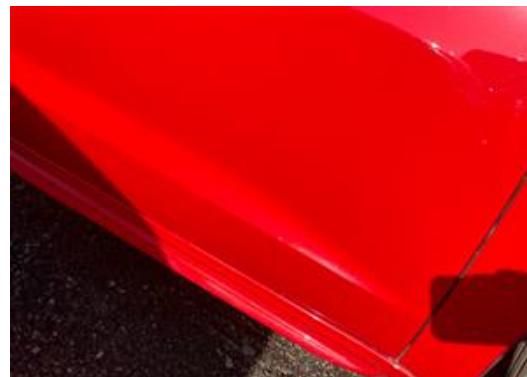
Daño Exterior

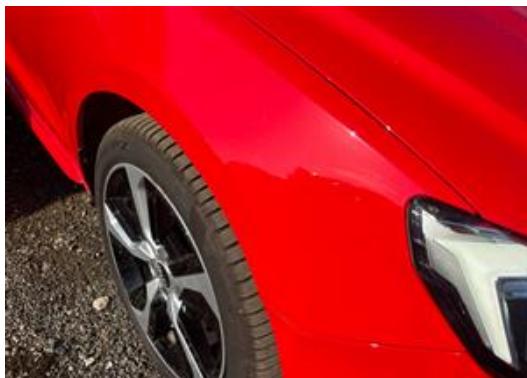
Daño Exterior

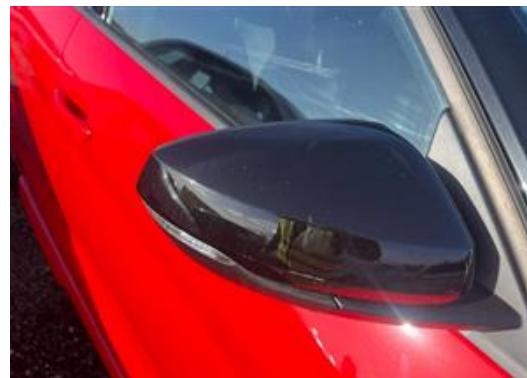
Daño Exterior

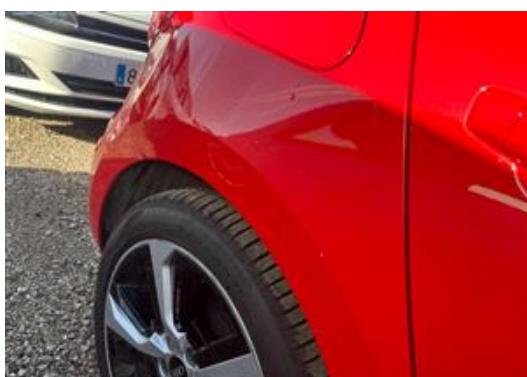
Daño Exterior

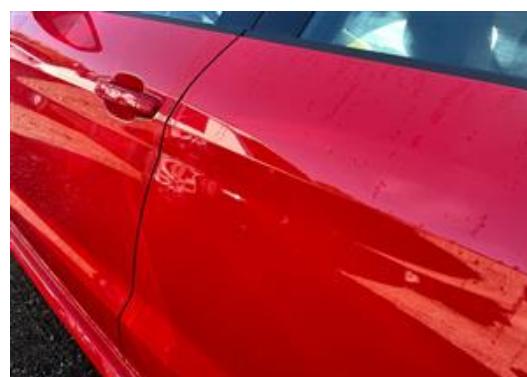
Daño Exterior

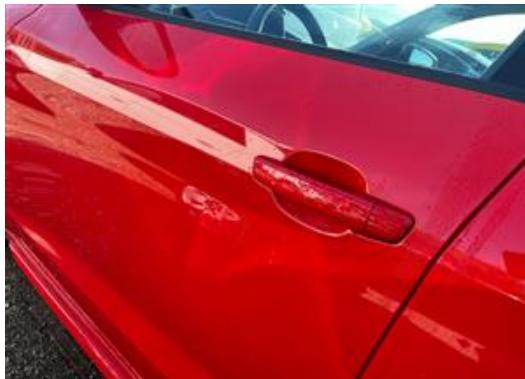
Daño Exterior

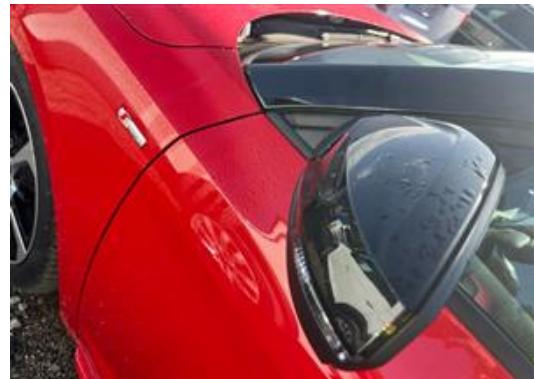
Daño Exterior

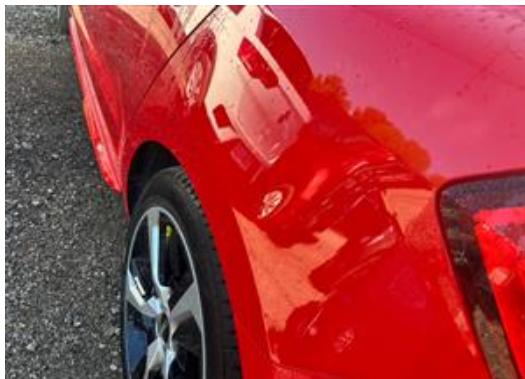
Daño Exterior

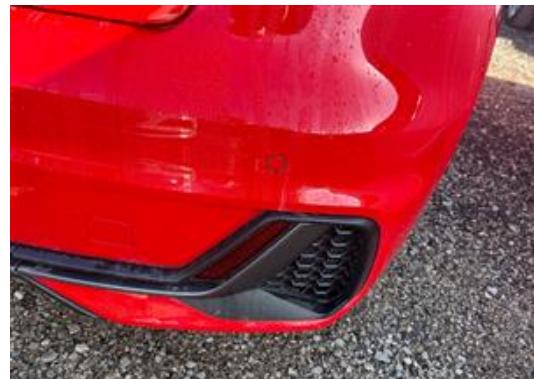
Daño Exterior

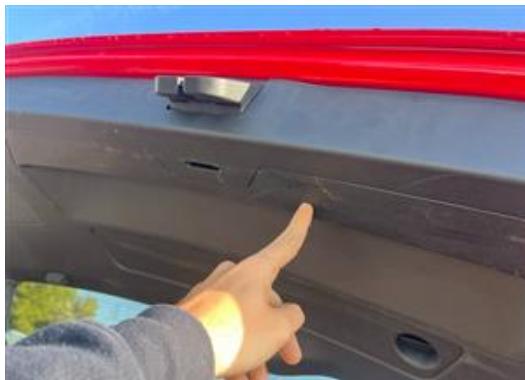
Daño Interior

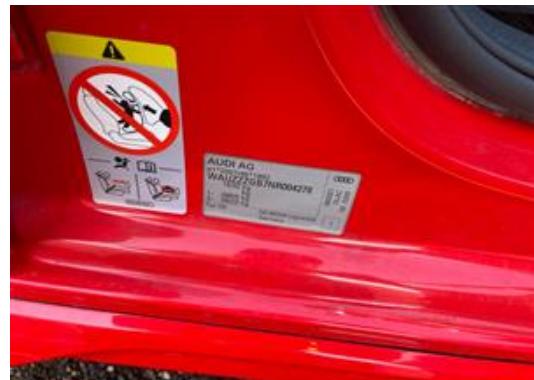
Faltante

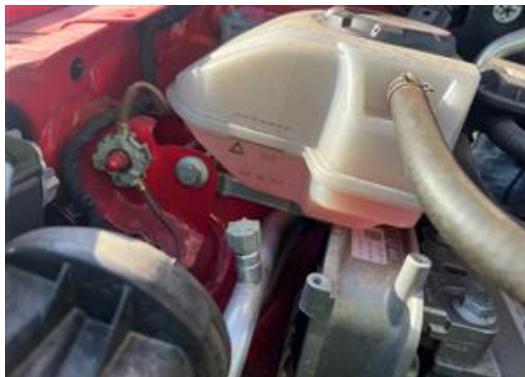
Mecánica

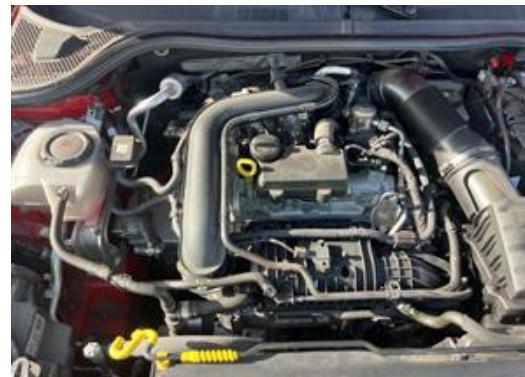
Mecánica
