Informe de Inspección de Vehículo

125129731 - 0

Marca	RENAULT
Modelo	CAPTUR II (HF) 5P (19-)
Matrícula	1336LNH
Bastidor	VF1RJB00066990121
Color	GRIS
Kilómetros	23.513
Fecha de inspección	16/12/2025
Lugar de inspección	M300 Barcelona

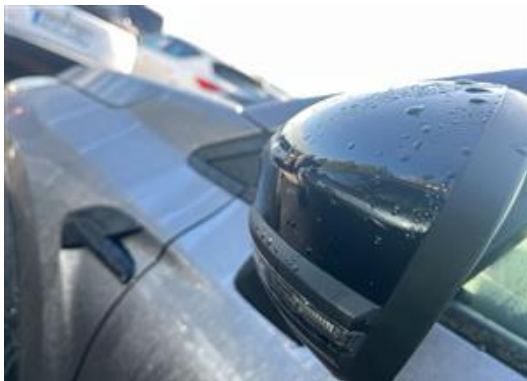
Daño Exterior

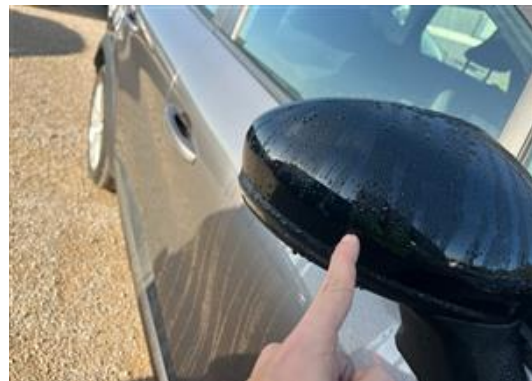
Daño Exterior

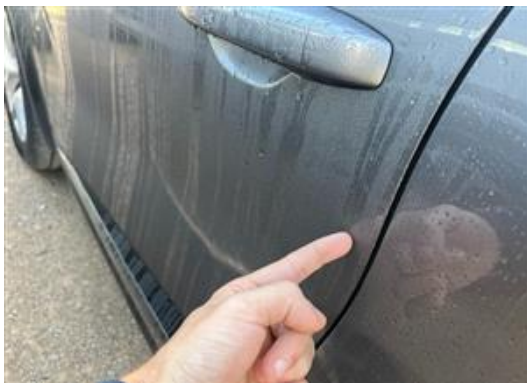
Daño Exterior

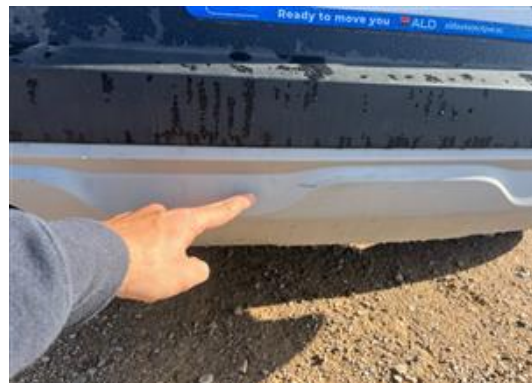
Daño Exterior

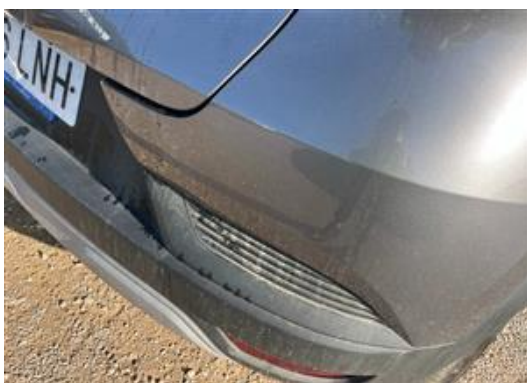
Daño Exterior

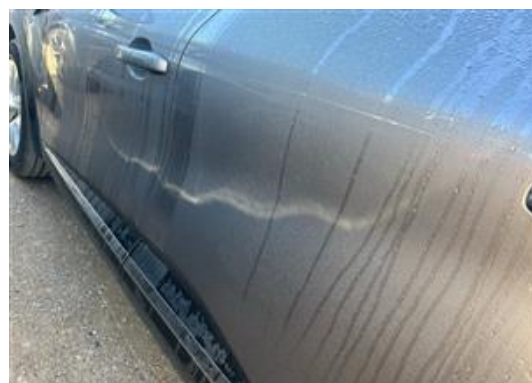
Daño Exterior

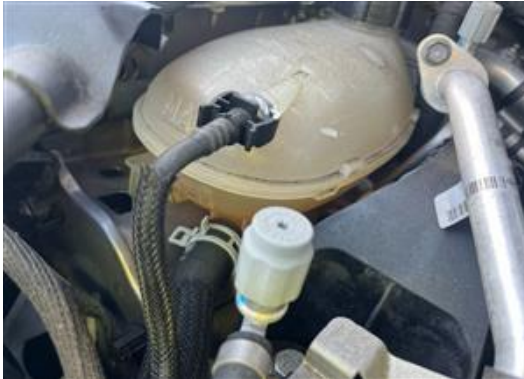
Mecánica

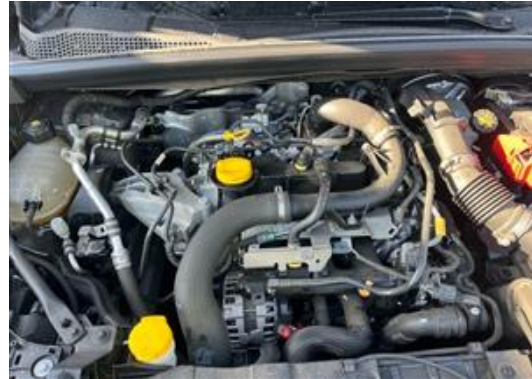
Mecánica
