## Informe de Inspección de Vehículo

125129770 - 0

Marca	TOYOTA
Modelo	RAV 4 HYBRID (V) 5P (15-18)
Matrícula	8929LSW
Bastidor	JTMZ23FV50D097159
Color	AZUL
Kilómetros	34.317
Fecha de inspección	16/12/2025
Lugar de inspección	M300 Barcelona

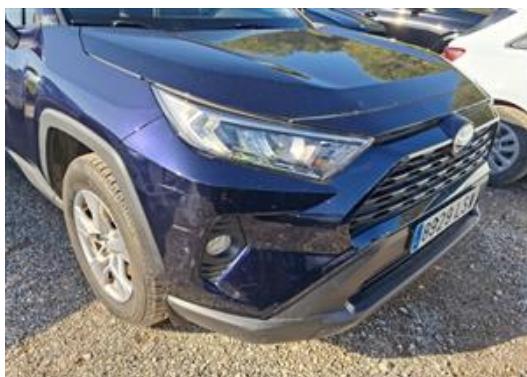
Daño Exterior

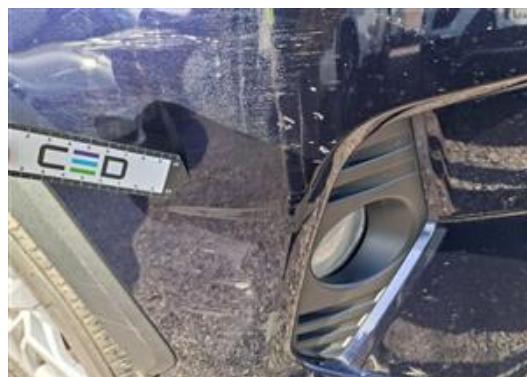
Daño Exterior

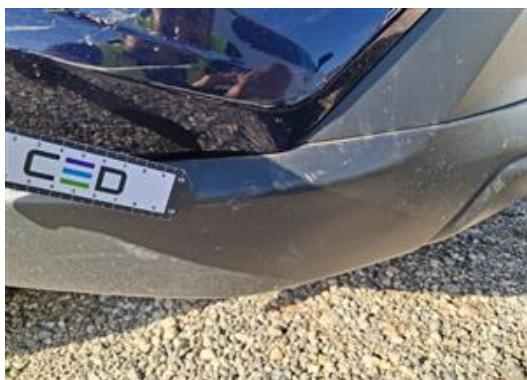
Daño Exterior

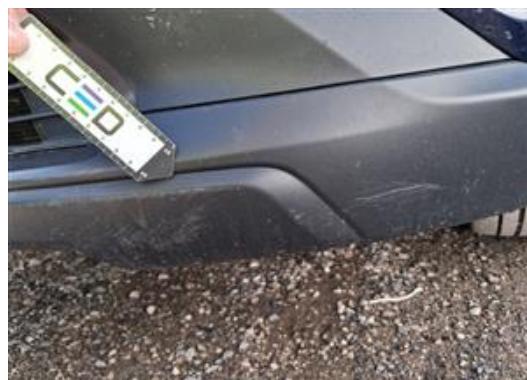
Daño Exterior

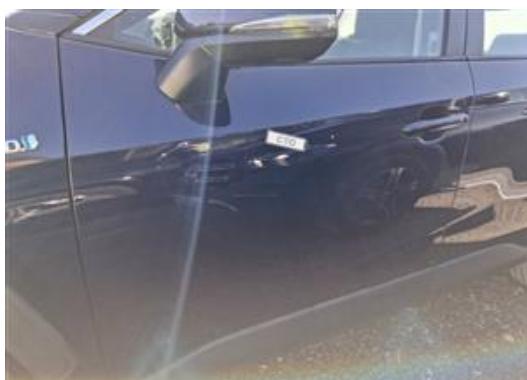
Daño Exterior

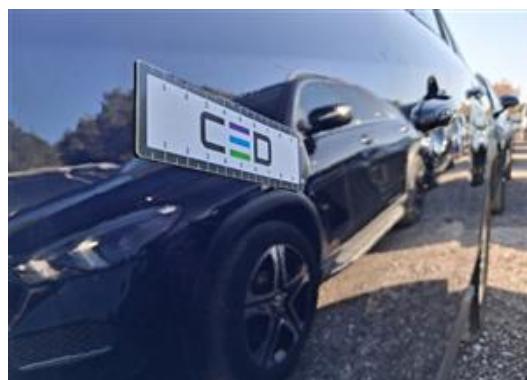
Daño Exterior

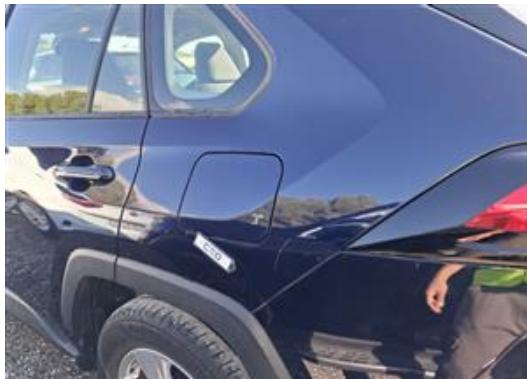
Daño Exterior

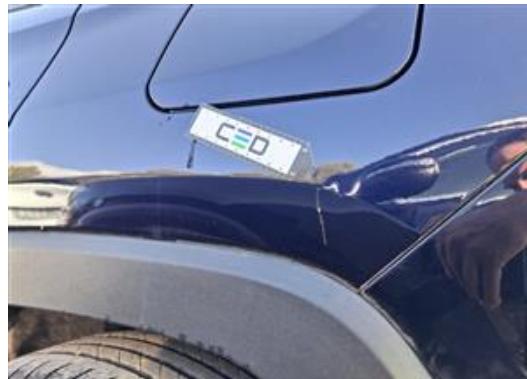
Daño Exterior

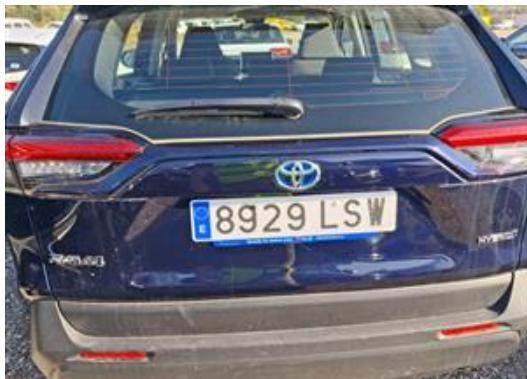
Daño Exterior

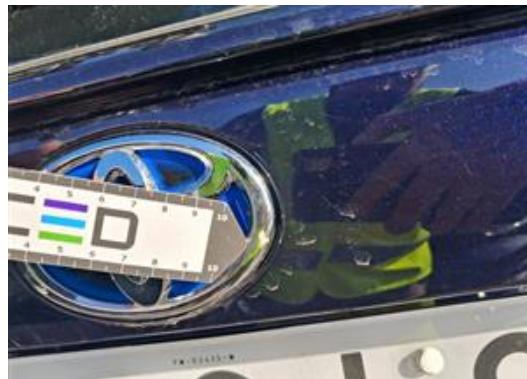
Daño Exterior

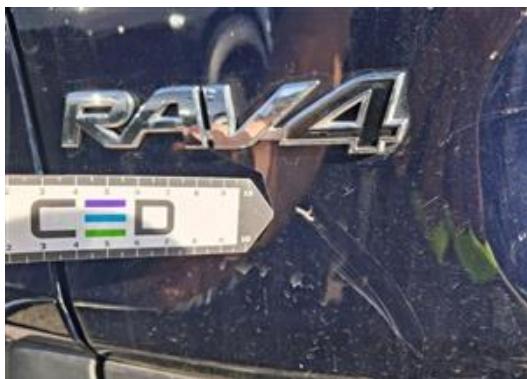
Daño Exterior

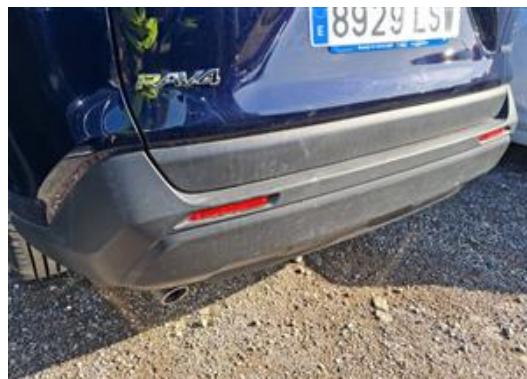
Daño Exterior

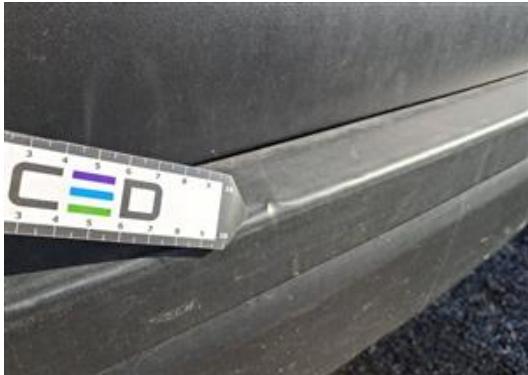
Daño Exterior

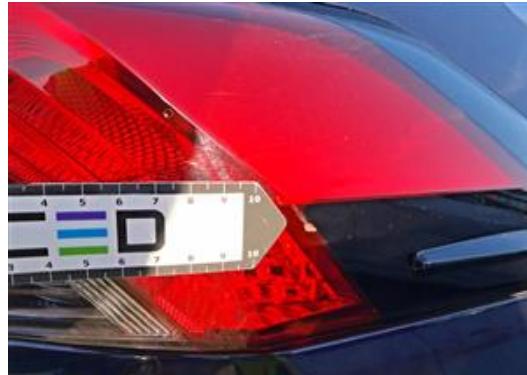
Daño Exterior

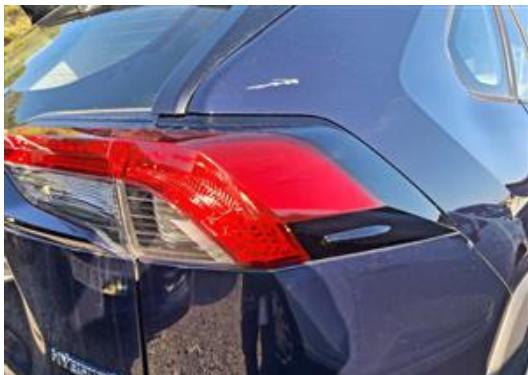
Daño Exterior

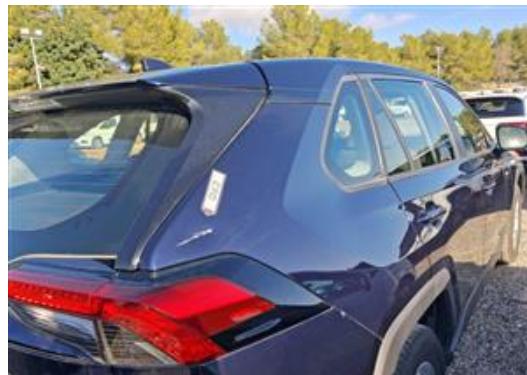
Daño Exterior

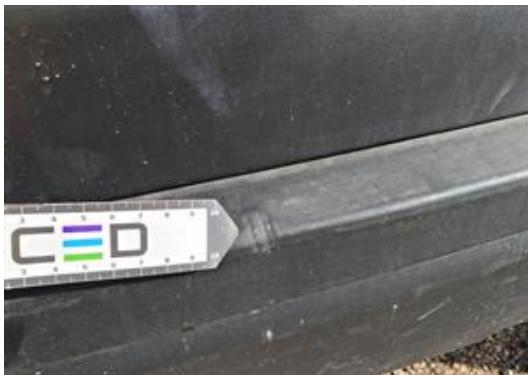
Daño Exterior

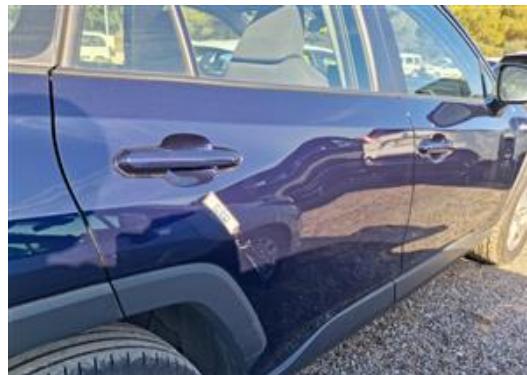
Daño Exterior

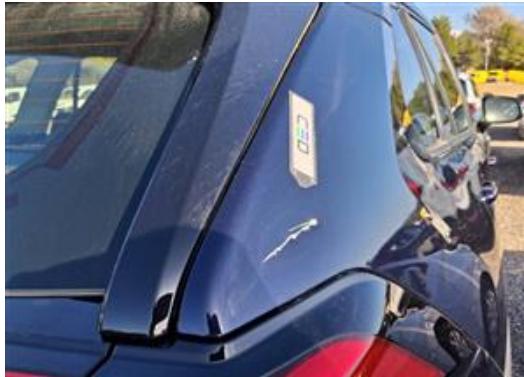
Daño Exterior

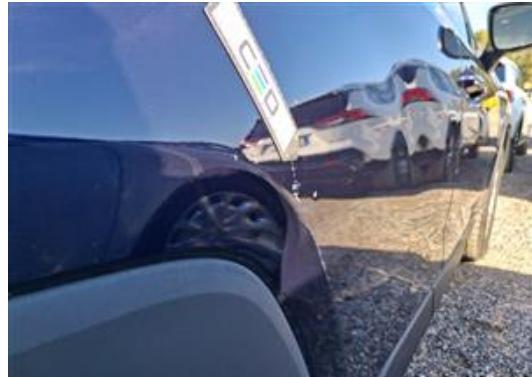
Daño Exterior

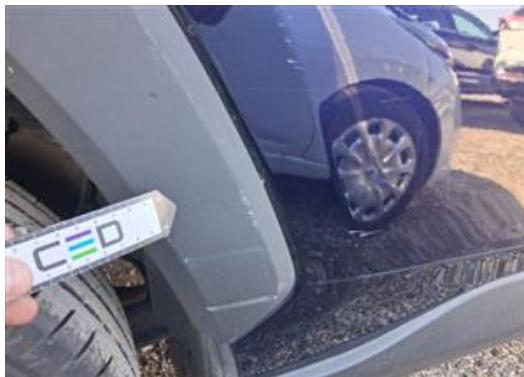
Daño Exterior

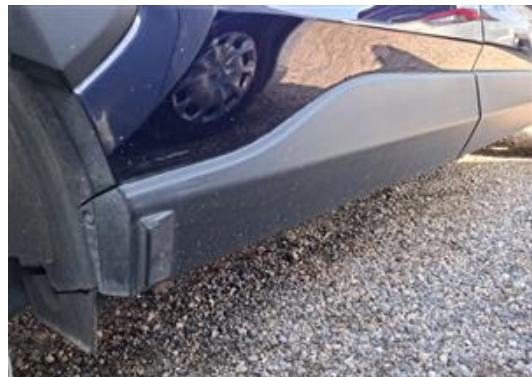
Daño Exterior

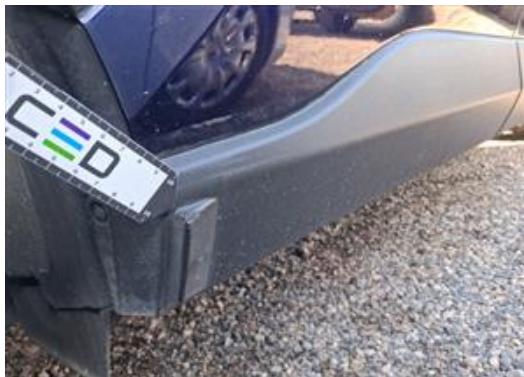
Daño Exterior

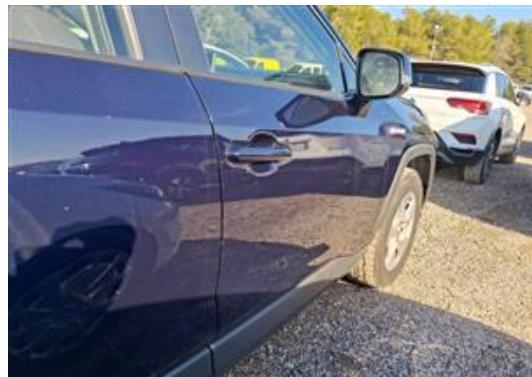
Daño Exterior

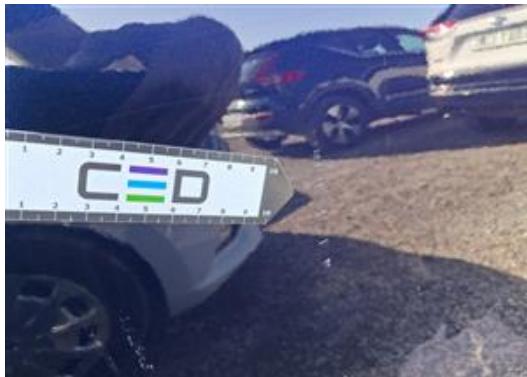
Daño Exterior

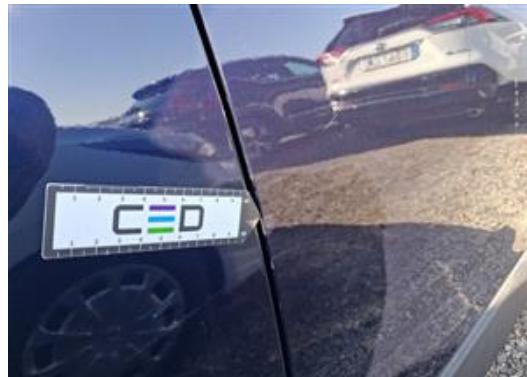
Daño Exterior

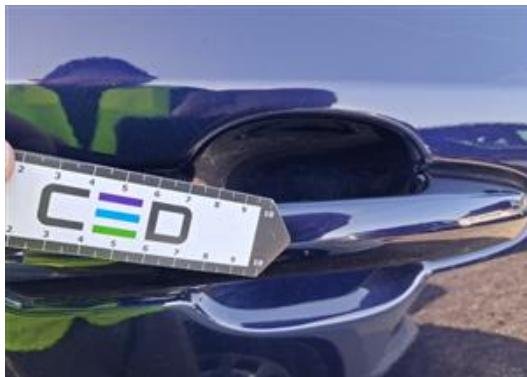
Daño Exterior

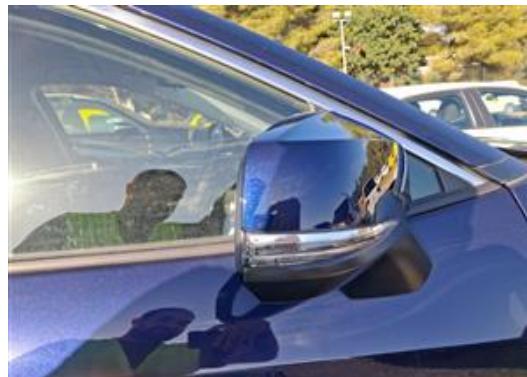
Daño Exterior

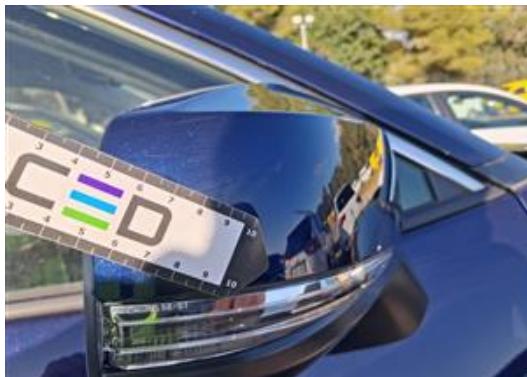
Daño Exterior
