## Informe de Inspección de Vehículo

125133330 - 0

| Modelo | SPORTAGE (P) 5P (18-21) |
| Matrícula | 3332LVJ |

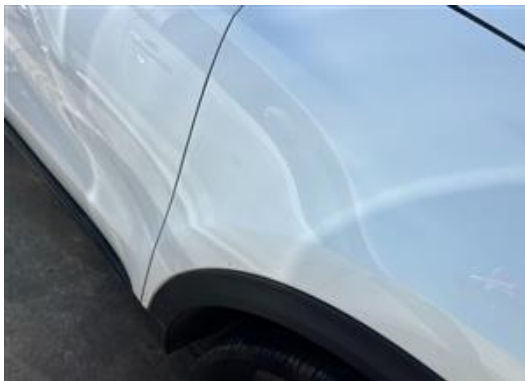
Daño Exterior

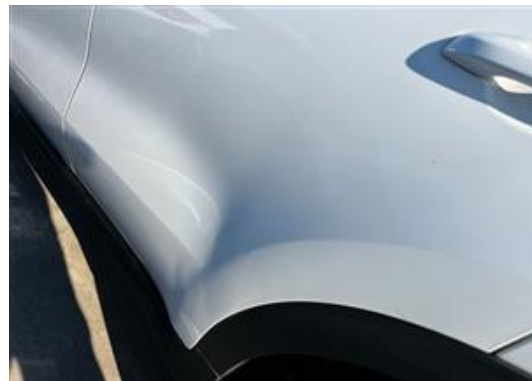
Daño Exterior

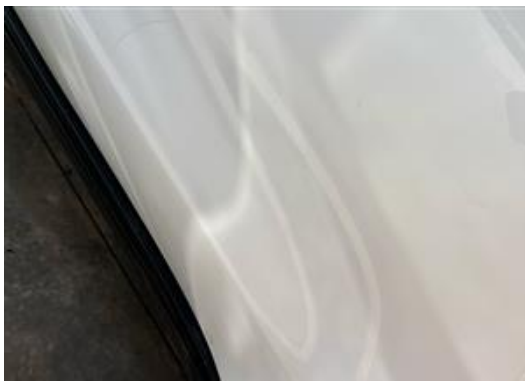
Daño Exterior

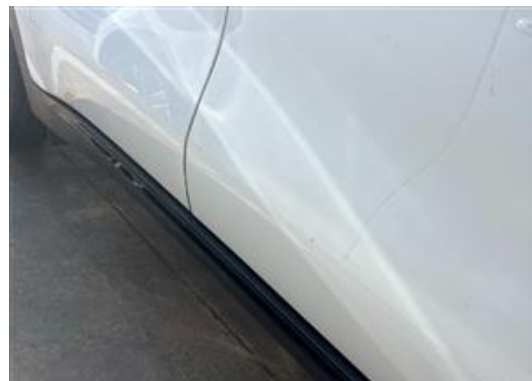
Daño Exterior

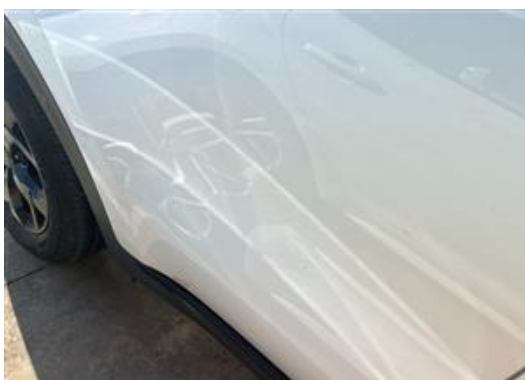
Daño Exterior

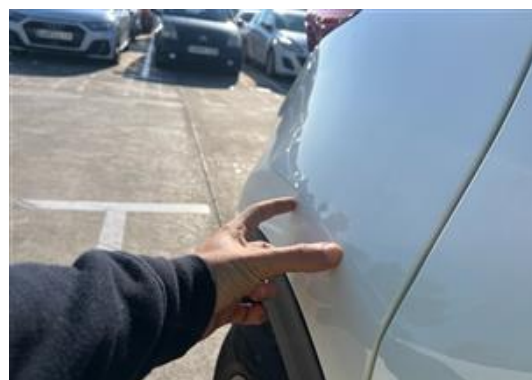
Daño Exterior

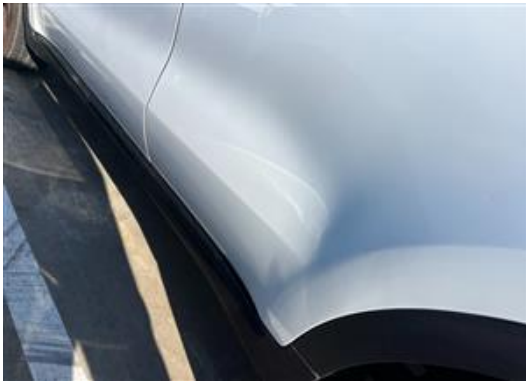
Daño Exterior

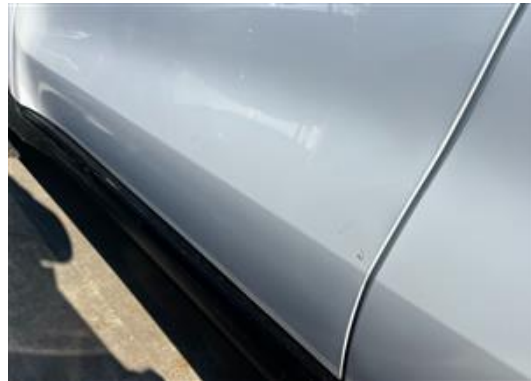
Daño Exterior

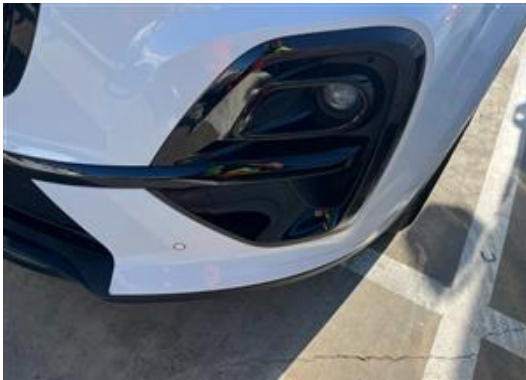
Daño Exterior

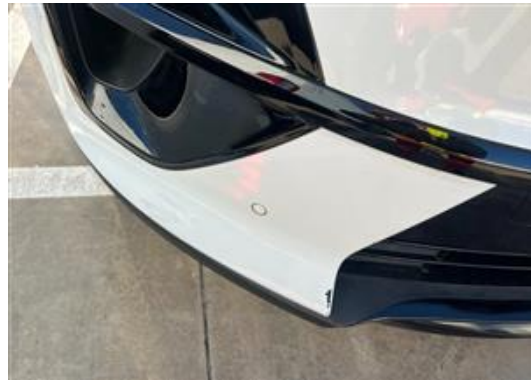
Daño Exterior

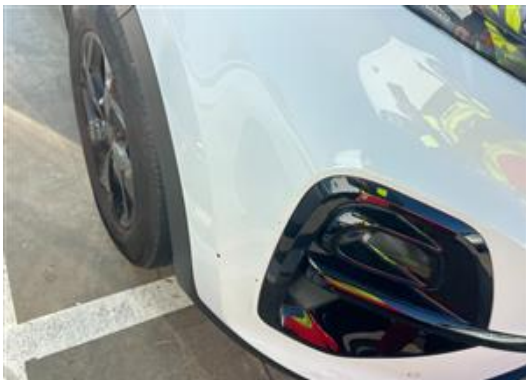
Daño Exterior

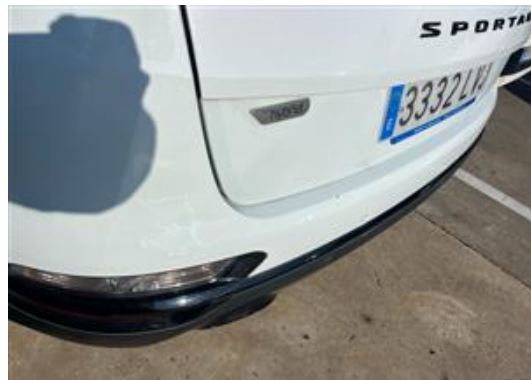
Daño Exterior

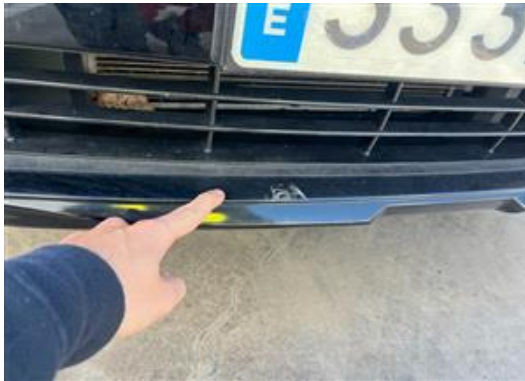
Daño Exterior

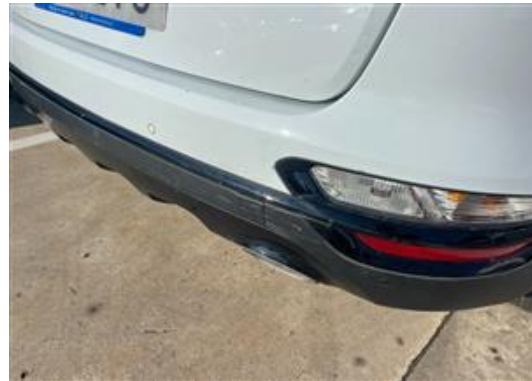
Daño Exterior

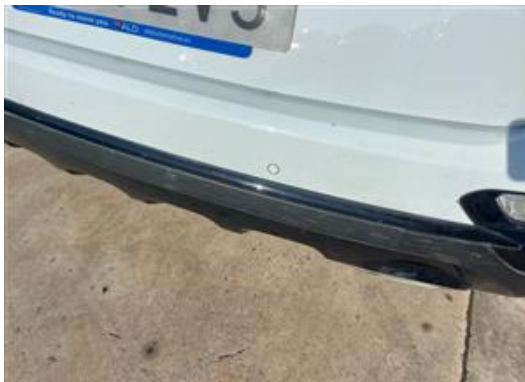
Daño Exterior

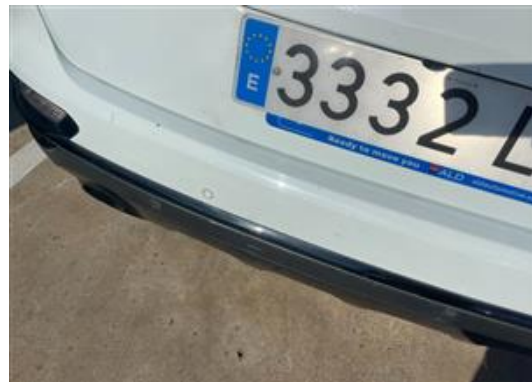
Daño Exterior

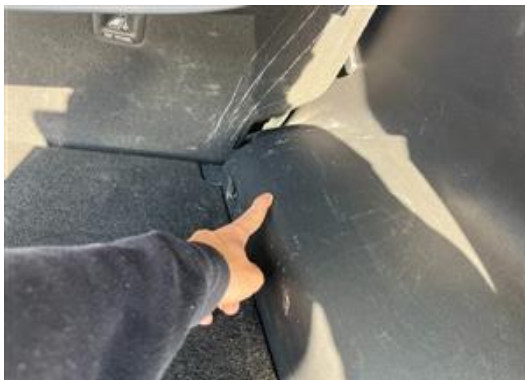
Daño Interior

| Tipo | Elemento | Tipo Reparación |
|---|---|---|
| Interior | Reparar Guarnecido dr maletero | Reparación |

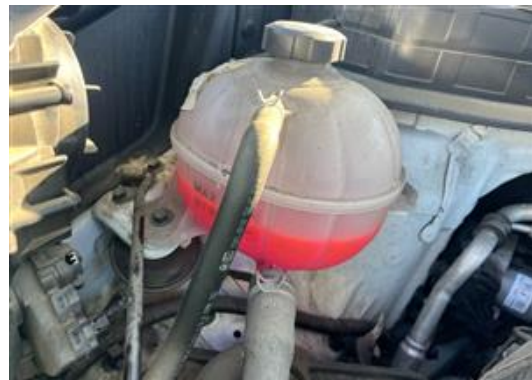
Mecánica

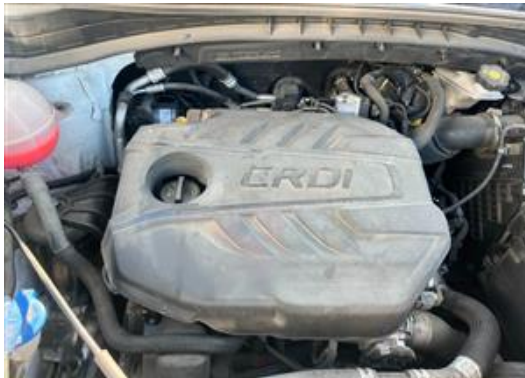
Mecánica
