## Informe de Inspección de Vehículo

125133287 - 0

| Modelo | ARONA (KJ) 5P (17-21) |
| Matrícula | 0910LKM |

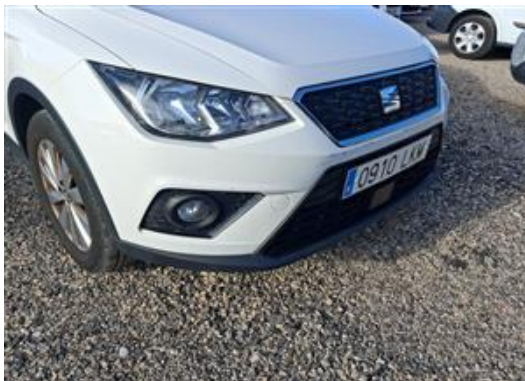
Daño Exterior

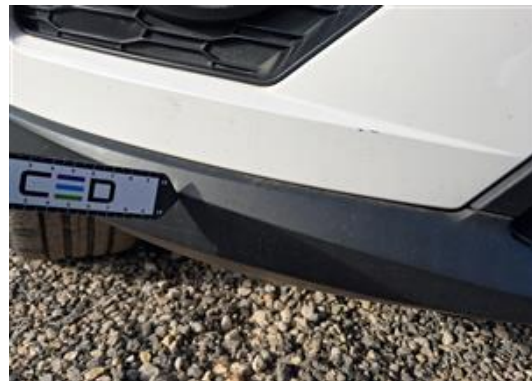
Daño Exterior

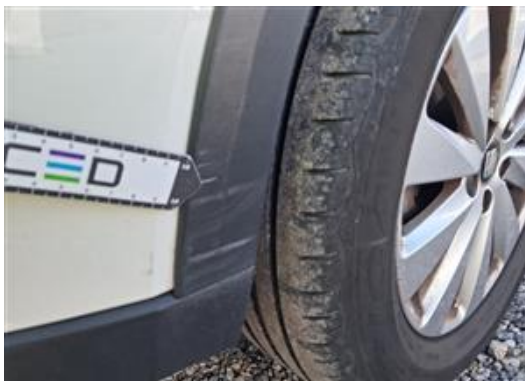
Daño Exterior

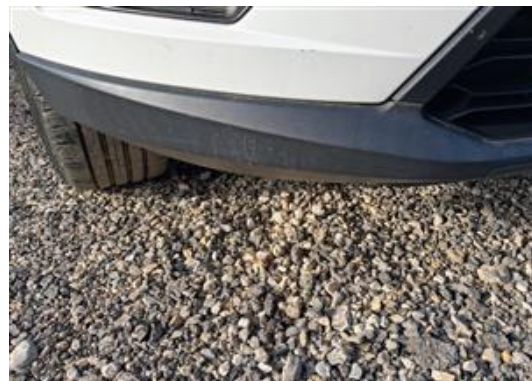
Daño Exterior

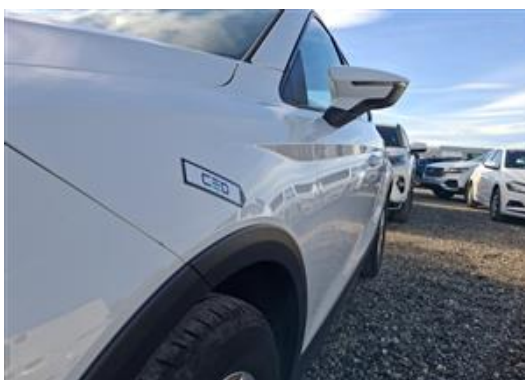
Daño Exterior

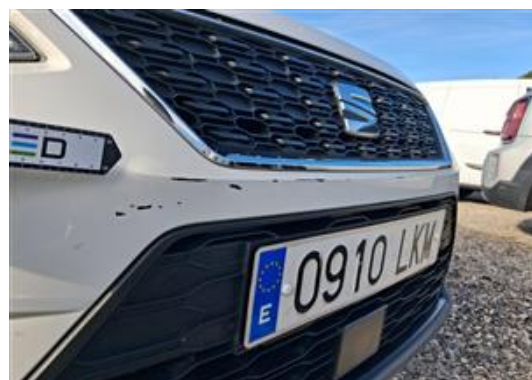
Daño Exterior

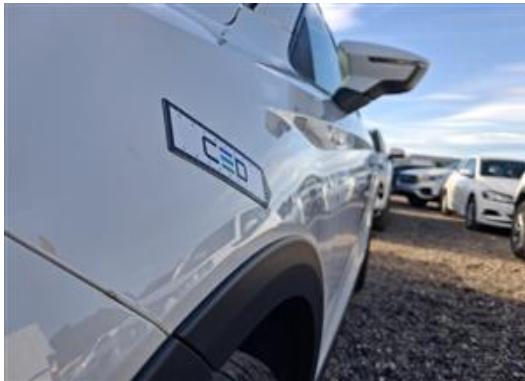
Daño Exterior

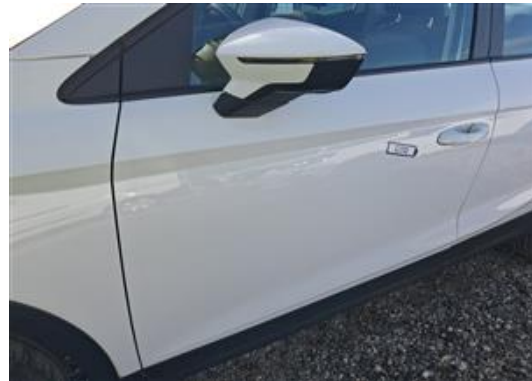
Daño Exterior

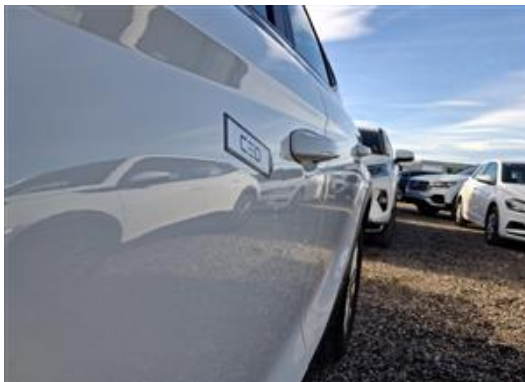
Daño Exterior

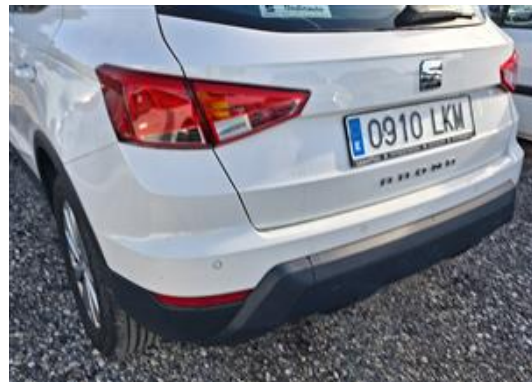
Daño Exterior

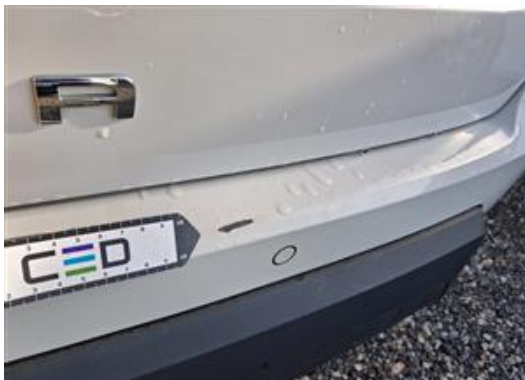
Daño Exterior

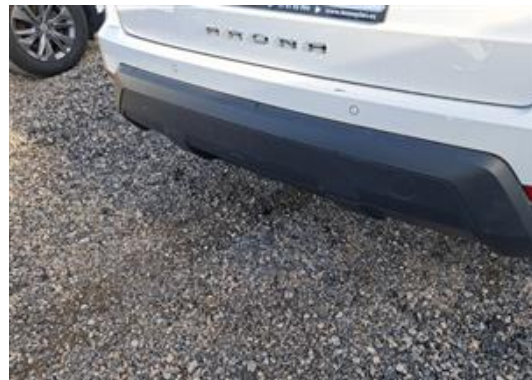
Daño Exterior

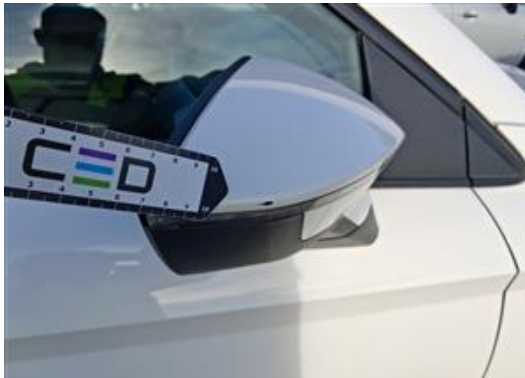
Daño Exterior

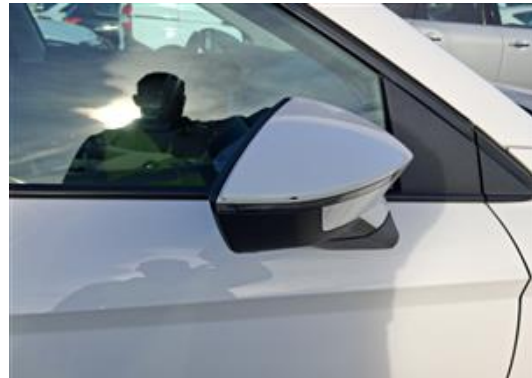
Daño Exterior

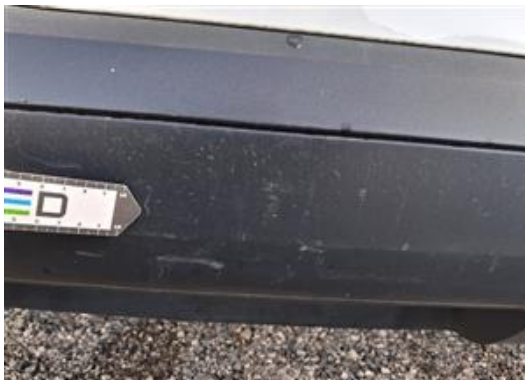
Daño Exterior

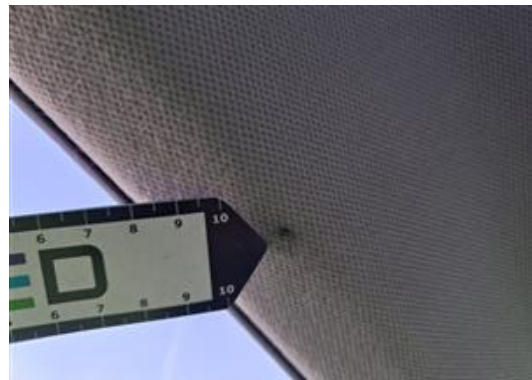
Daño Interior

| Tipo | Elemento | Tipo Reparación |
|---|---|---|
| Interior | Reparar Guarnecido techo | Reparación |

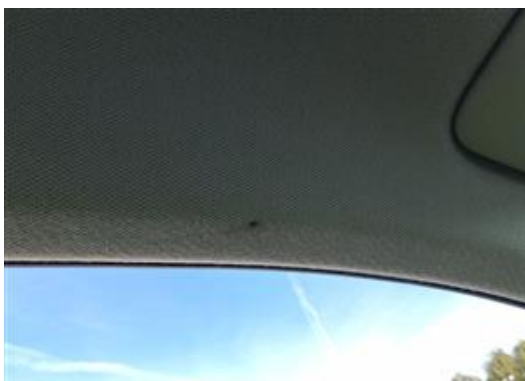
Daño Interior
