## Informe de Inspección de Vehículo

**125134140 - 0**

Marca	TOYOTA
Modelo	COROLLA HYBRID (E) 5P (19-)
Matrícula	4714LVY
Bastidor	SB1K93BE30E258612
Color	BLANCO
Kilómetros	48.941
Fecha de inspección	08/01/2026
Lugar de inspección	Delotser Europark S.L.U

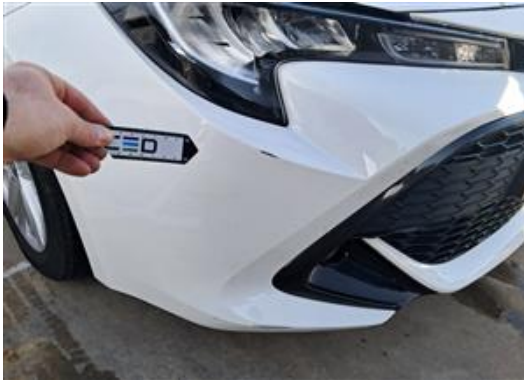
Daño Exterior

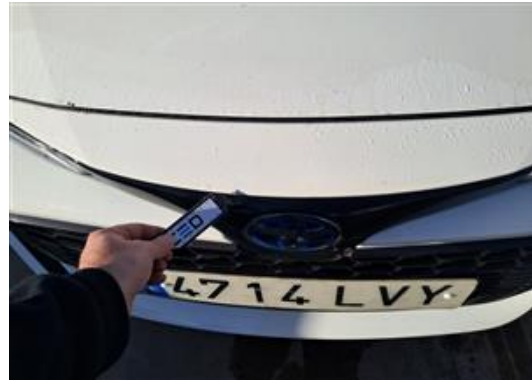
Daño Exterior

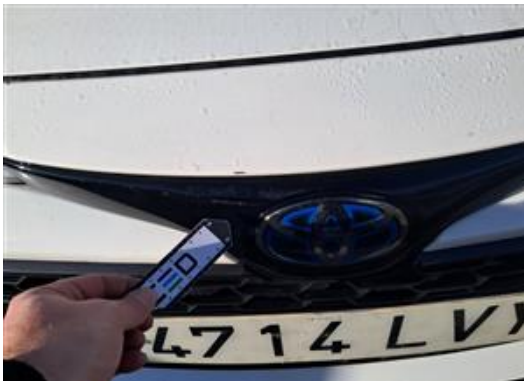
Daño Exterior

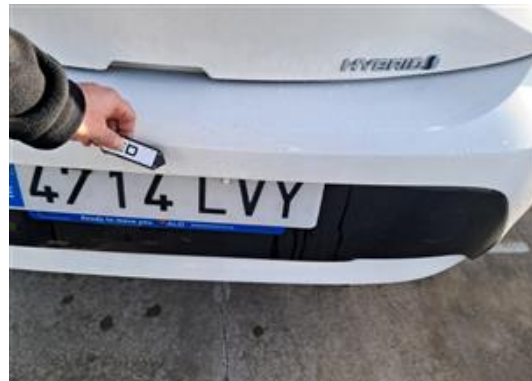
Daño Exterior

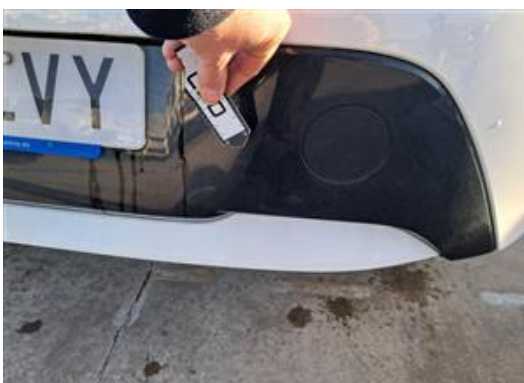
Daño Exterior

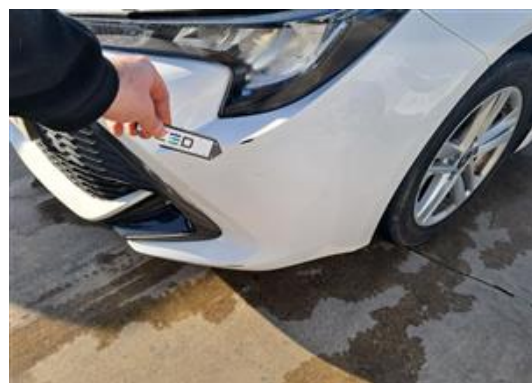
Daño Exterior
