## Informe de Inspección de Vehículo

126000051 - 0

| Marca | KIA |
| Modelo | SPORTAGE (P) 5P (18-21) |

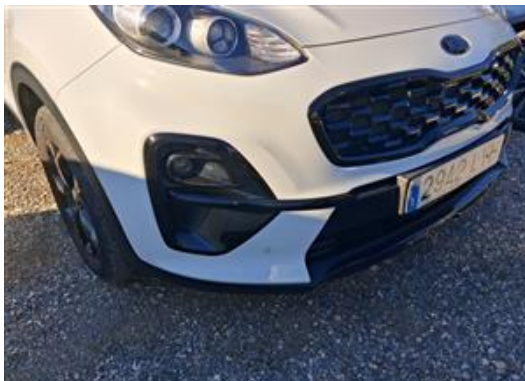
Daño Exterior

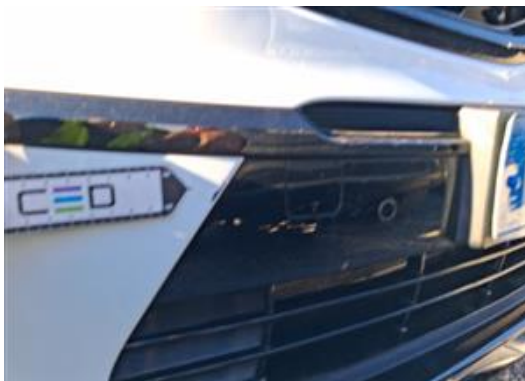
Daño Exterior

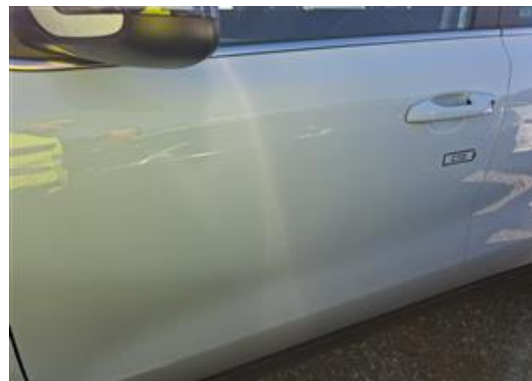
Daño Exterior

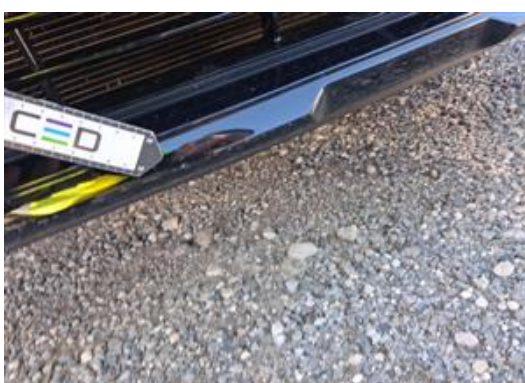
Daño Exterior

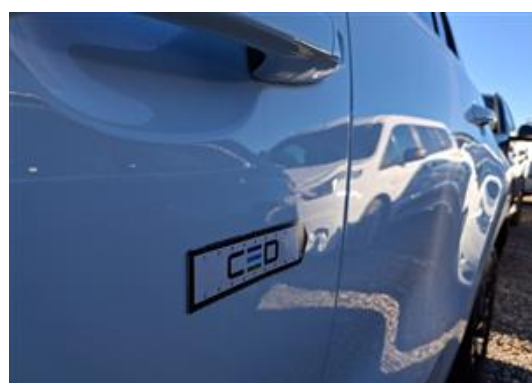
Daño Exterior

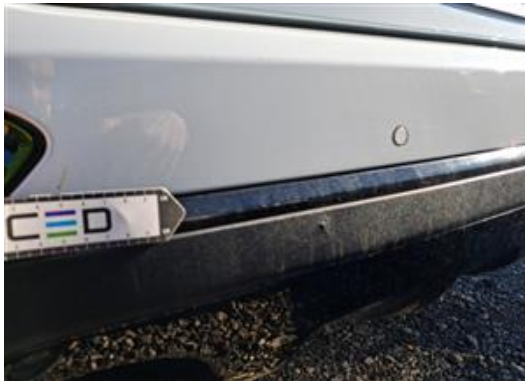
Daño Exterior

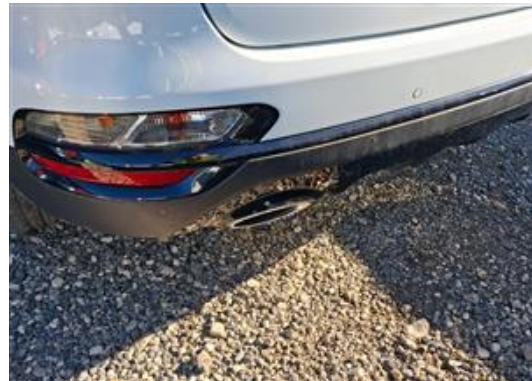
Daño Exterior

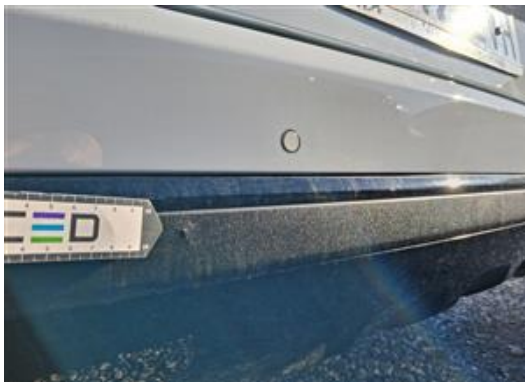
Daño Exterior
