## Informe de Inspección de Vehículo

126000038 - 0

| Marca | FORD |
| Modelo | KUGA (MF) 5P (20-) |

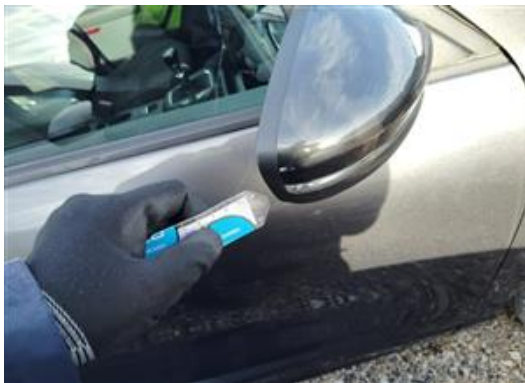
Daño Exterior

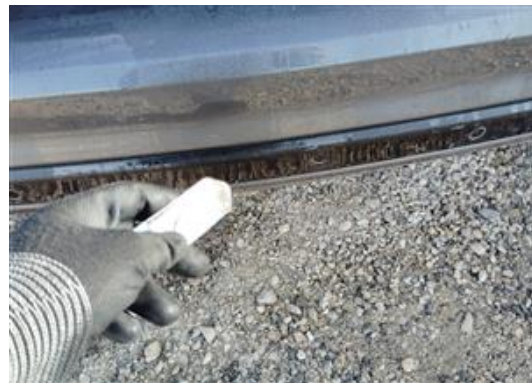
Daño Exterior

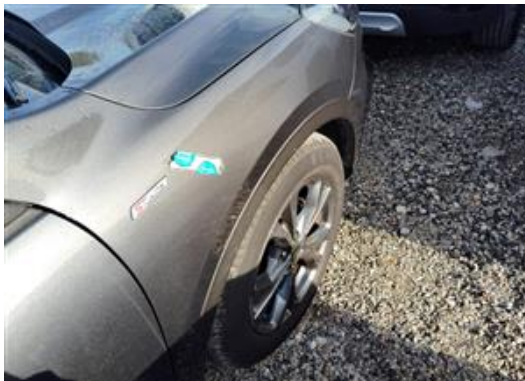
Daño Exterior

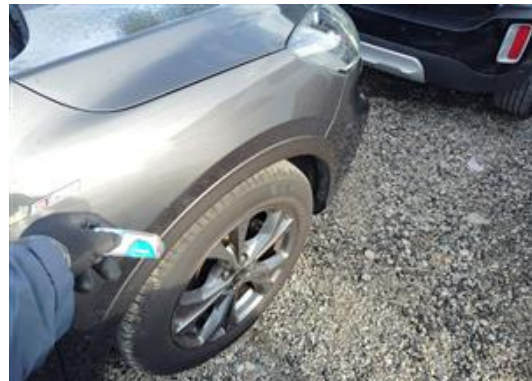
Daño Exterior

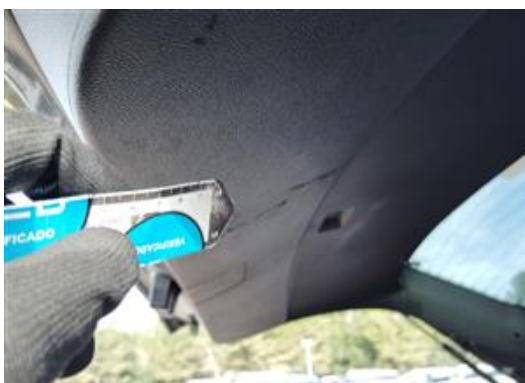
Daño Interior

| Tipo | Elemento | Tipo Reparación |
|---|---|---|
| Interior | Reparar Guarnecido portón/capó tr | Reparación |

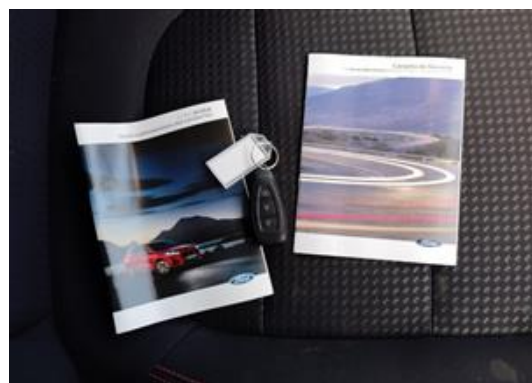
Faltante

| Tipo | Elemento | Tipo Reparación |
|---|---|---|
| Faltante | 2ª LLAVE - | Sustitución |
