## Informe de Inspección de Vehículo

126005892 - 0

| Modelo | IBIZA (KJ) 5P (17-21) |
| Matrícula | 6058LJX |

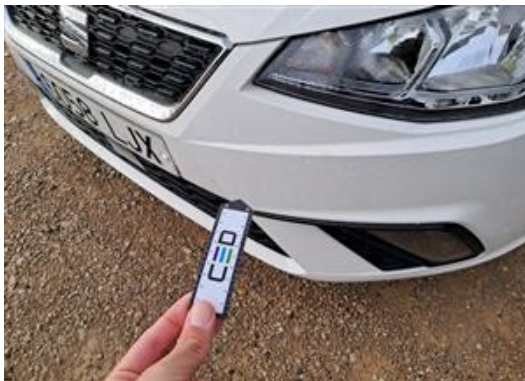
Daño Exterior

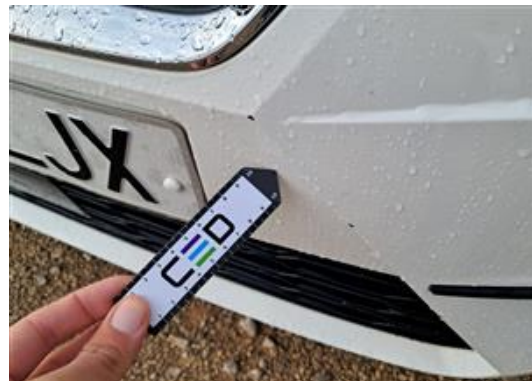
Daño Exterior

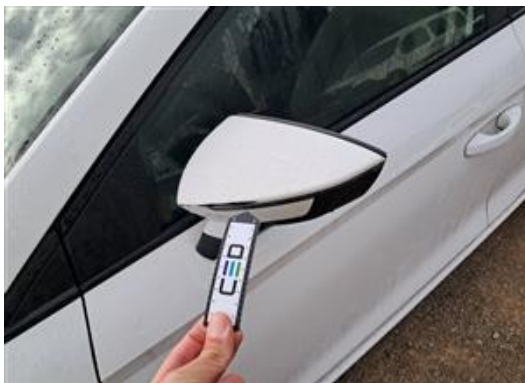
Daño Exterior

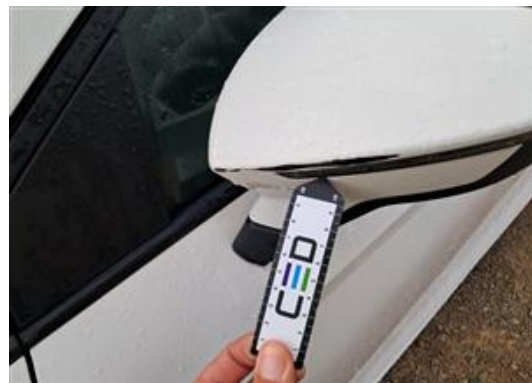
Daño Exterior

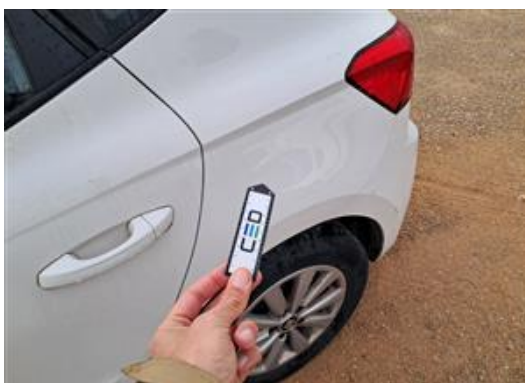
Daño Exterior

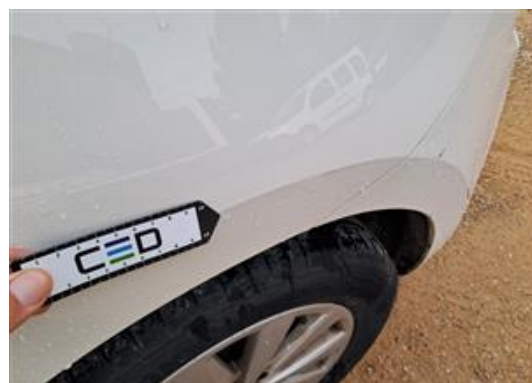
Daño Exterior

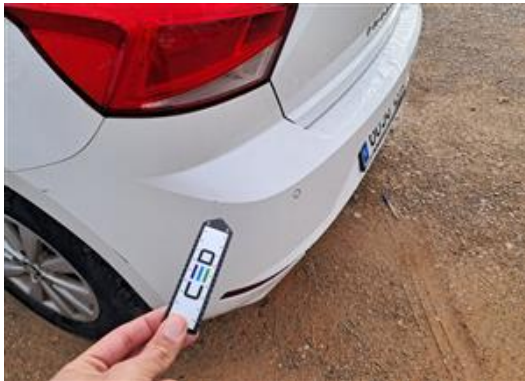
Daño Exterior

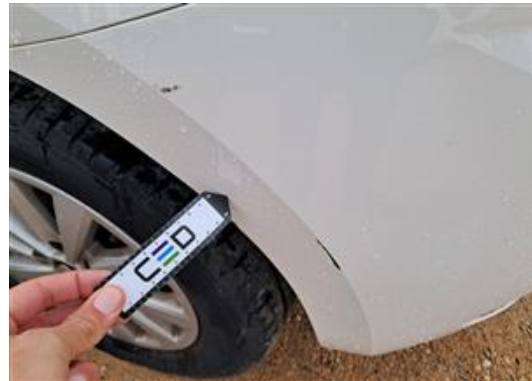
Daño Exterior

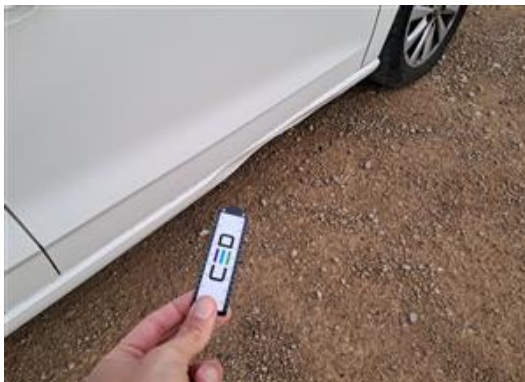
Daño Exterior

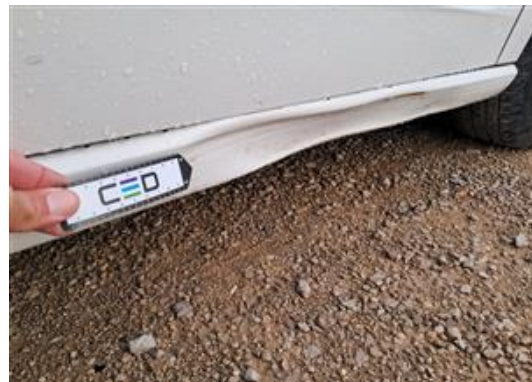
Daño Exterior

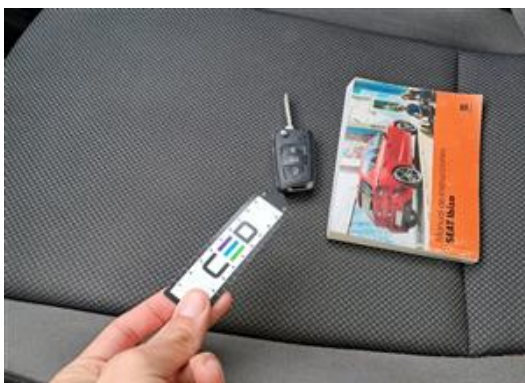
| Tipo | Elemento | Tipo Reparación |
|---|---|---|
| Faltante | 2ª LLAVE - | Sustitución |

Faltante
