## Informe de Inspección de Vehículo

**126006373 - 0**

Marca	HYUNDAI
Modelo	I20/BAYON (B) 5P (20-23)
Matrícula	1880LTJ
Bastidor	NLHBN51GAMZ036595
Color	BLANCO
Kilómetros	84.381
Fecha de inspección	
Lugar de inspección	M300 Barcelona

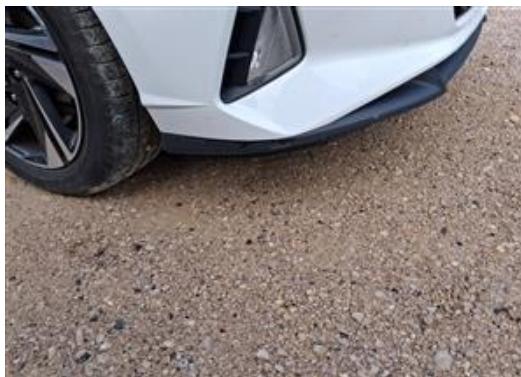
Daño Exterior

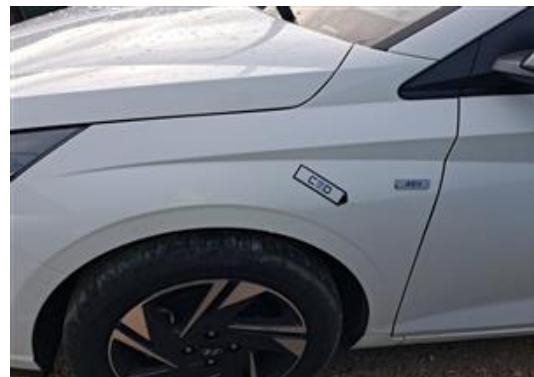
Daño Exterior

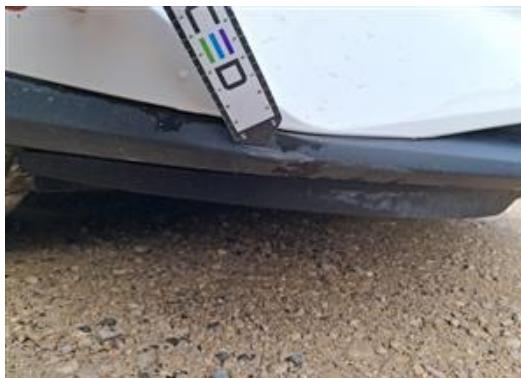
Daño Exterior

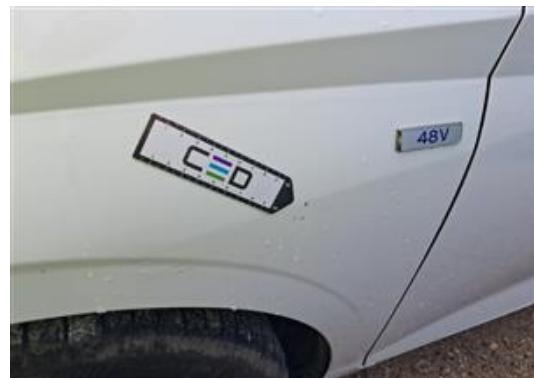
Daño Exterior

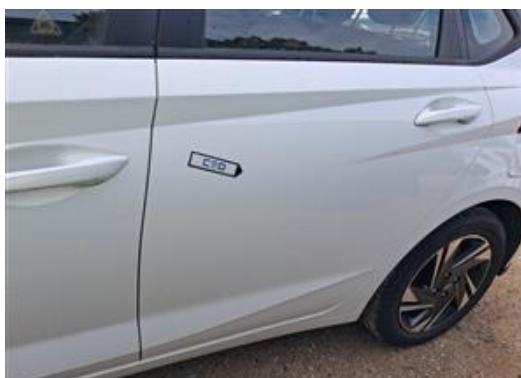
Daño Exterior

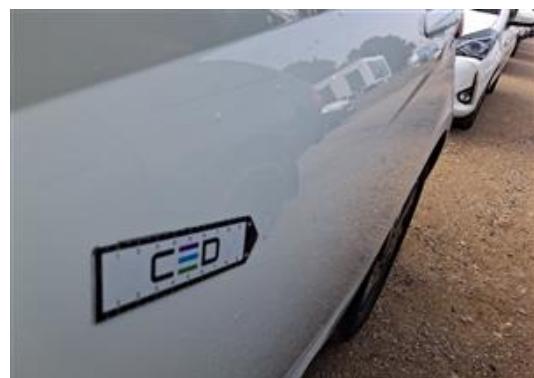
Daño Exterior

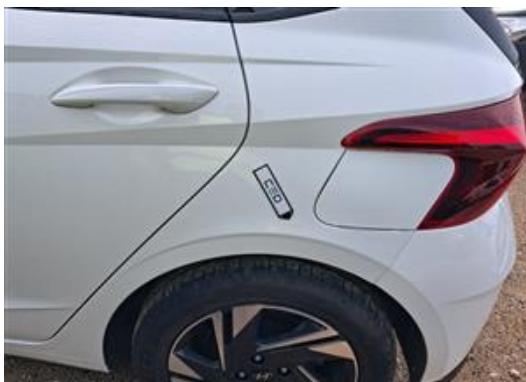
Daño Exterior

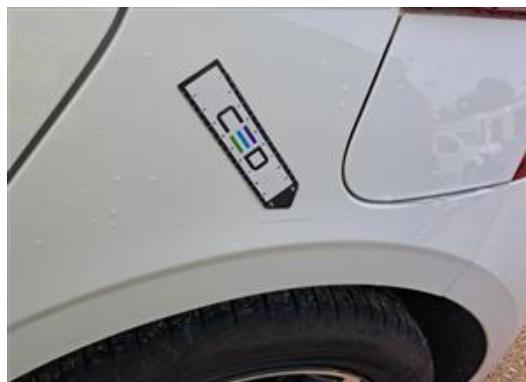
Daño Exterior

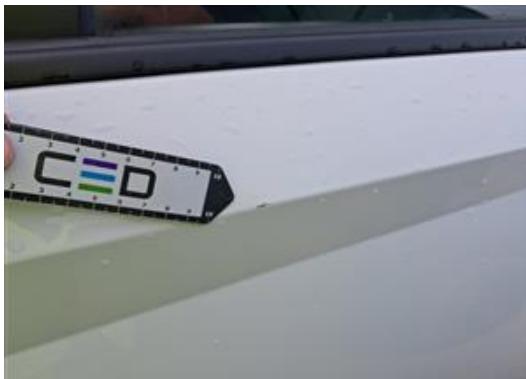
Daño Exterior

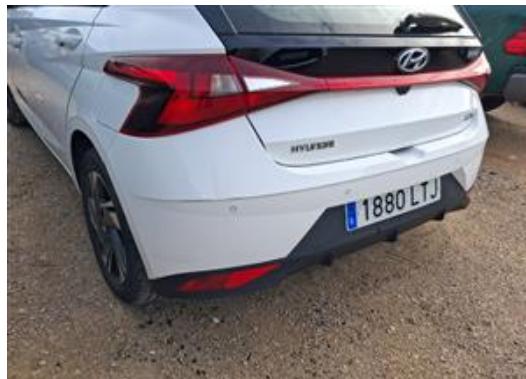
Daño Exterior

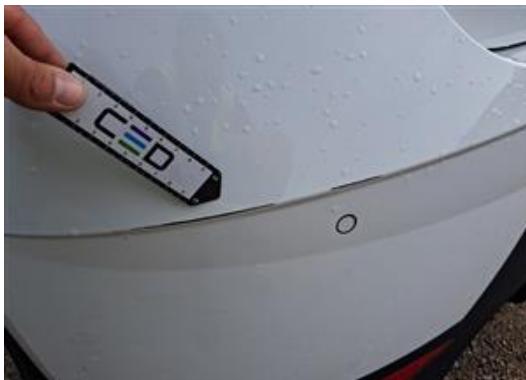
Daño Exterior

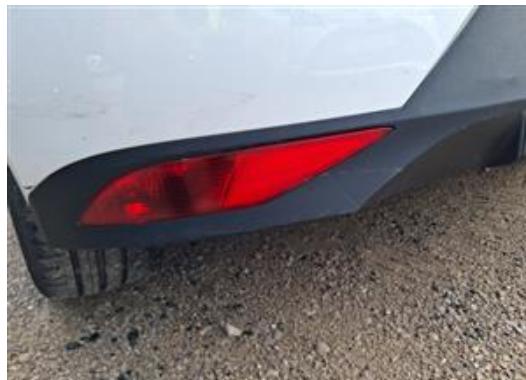
Daño Exterior

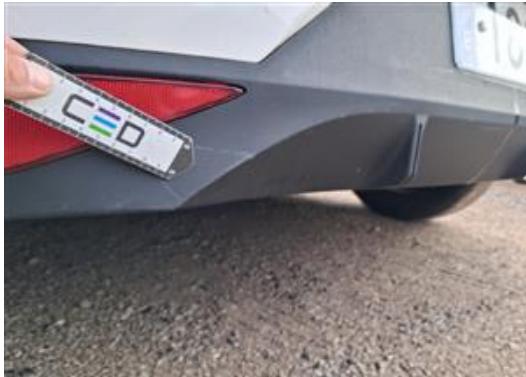
Daño Exterior

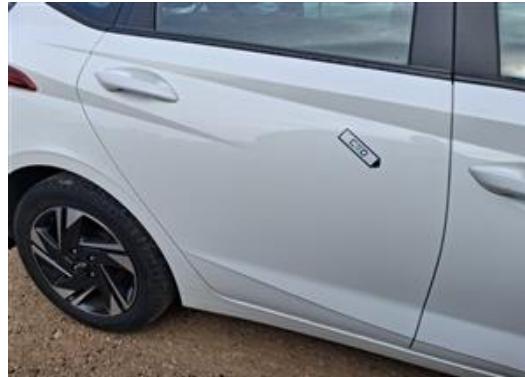
Daño Exterior

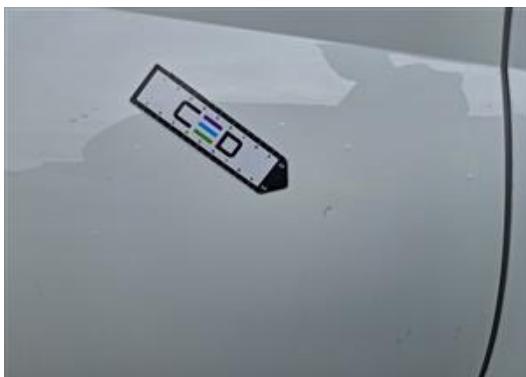
Daño Exterior

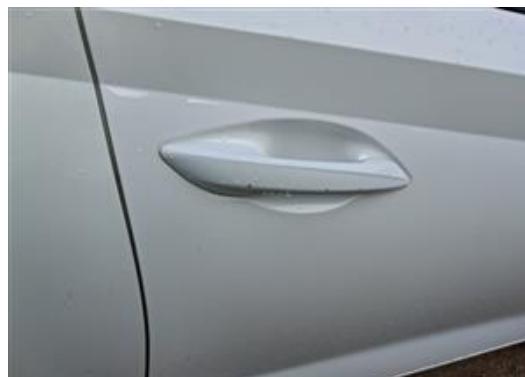
Daño Exterior

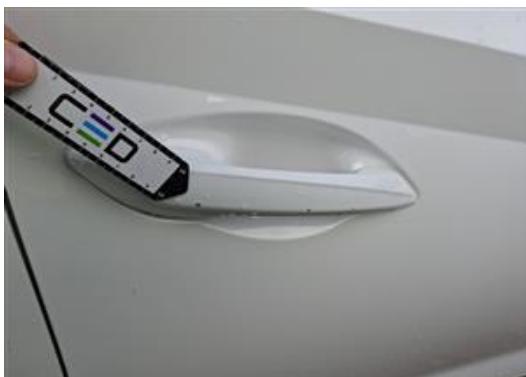
Daño Exterior

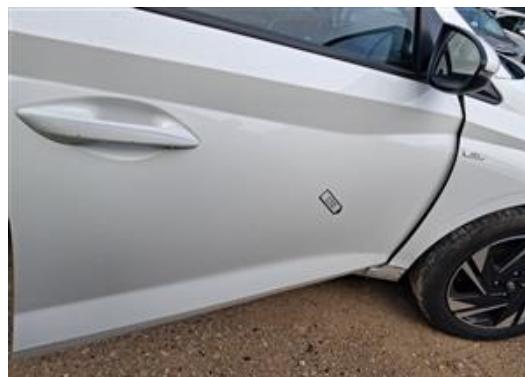
Daño Exterior

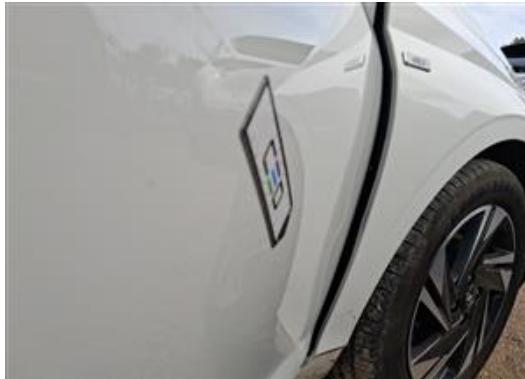
Daño Exterior
