Informe de Inspección de Vehículo

126006956 - 0

Marca	RENAULT
Modelo	CAPTUR II (HF) 5P (19-)
Matrícula	9196LVM
Bastidor	VF1RJB00X68391523
Color	BLANCO
Kilómetros	60.009
Fecha de inspección	
Lugar de inspección	M300 Barcelona

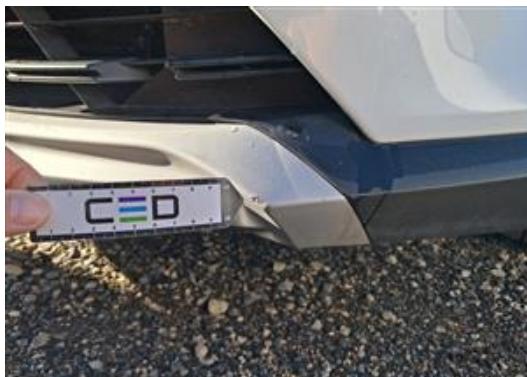
Daño Exterior

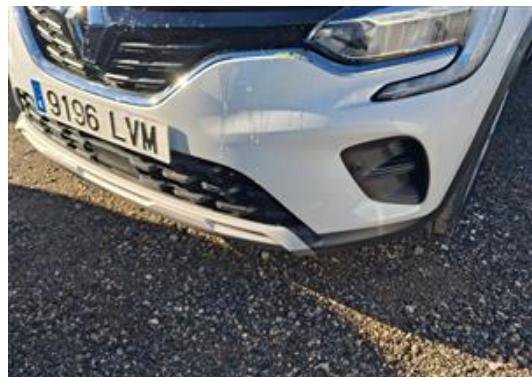
Daño Exterior

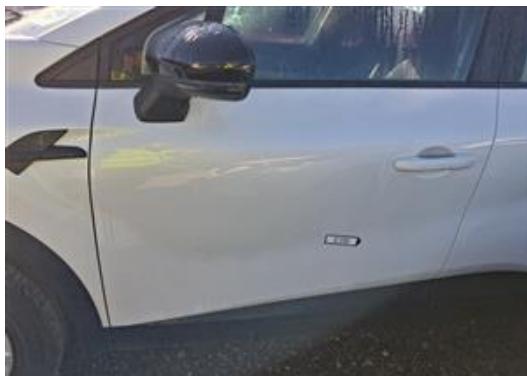
Daño Exterior

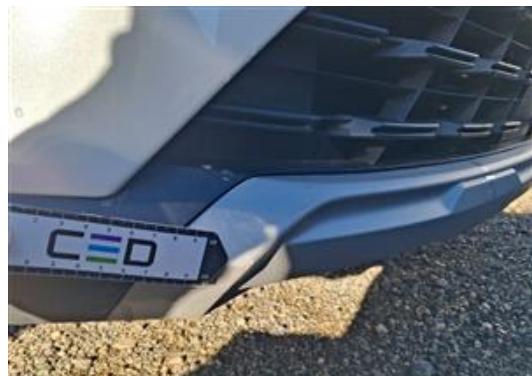
Daño Exterior

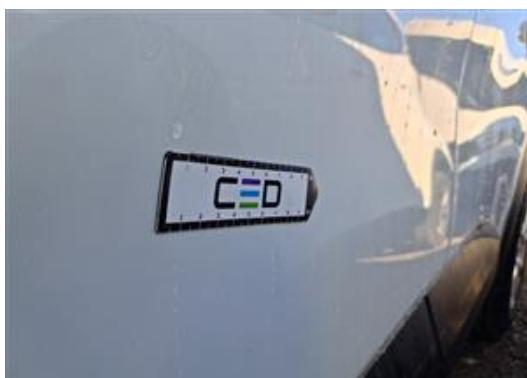
Daño Exterior

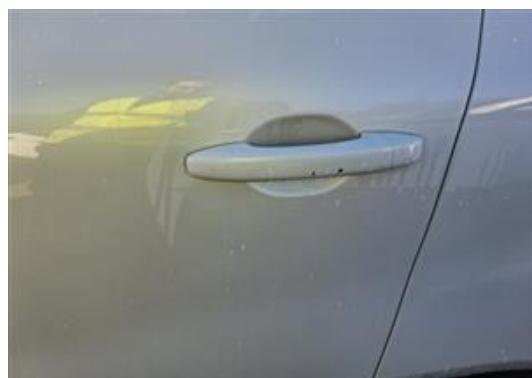
Daño Exterior

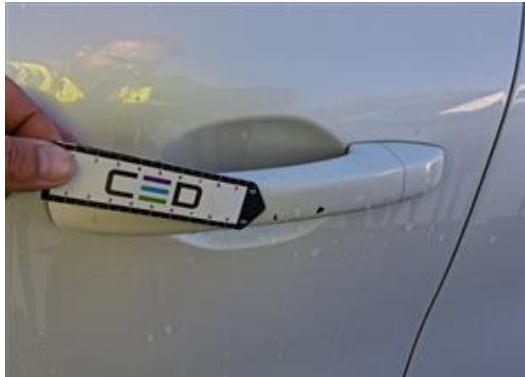
Daño Exterior

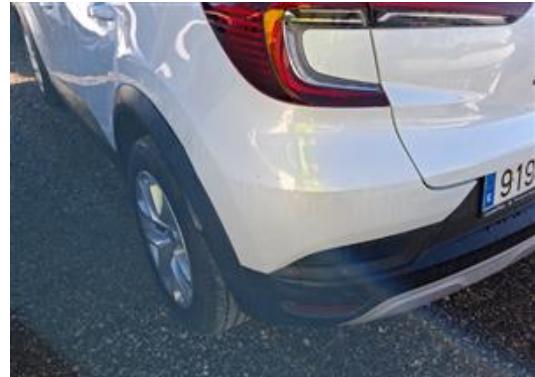
Daño Exterior

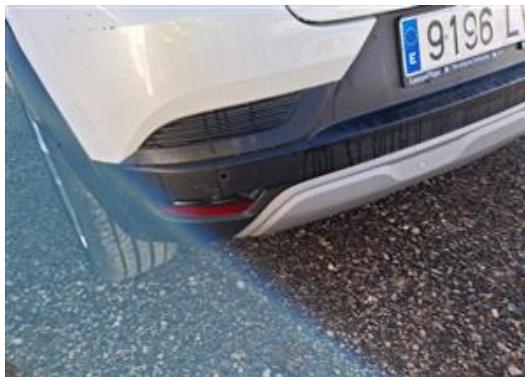
Daño Exterior

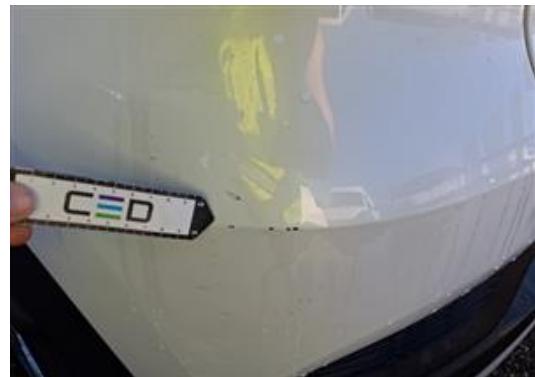
Daño Exterior

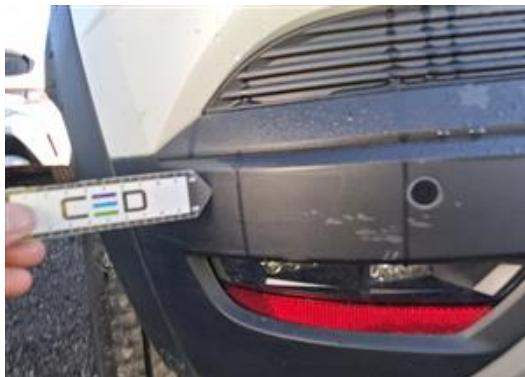
Daño Exterior

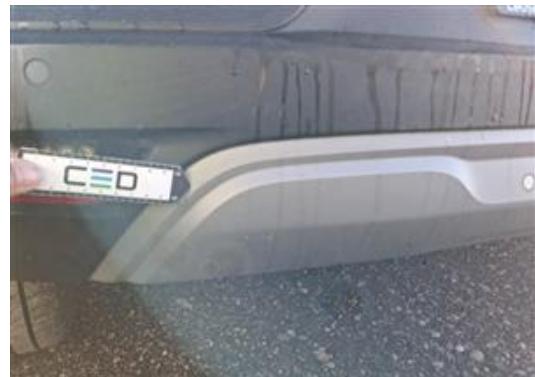
Daño Exterior

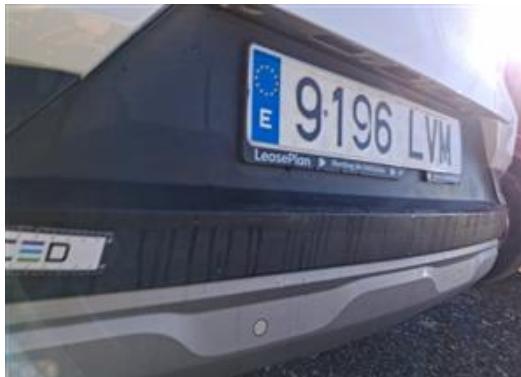
Daño Exterior

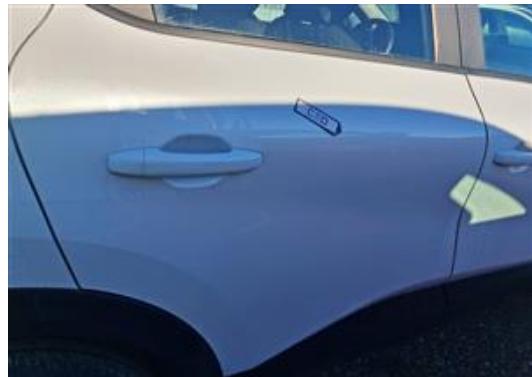
Daño Exterior

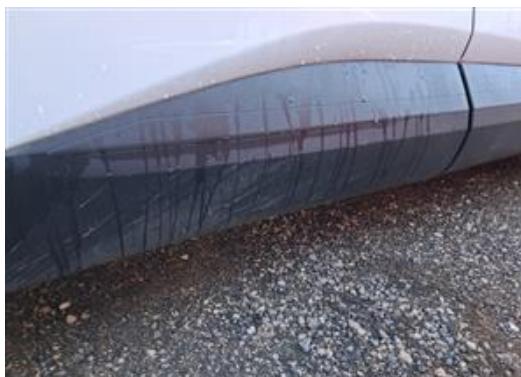
Daño Exterior

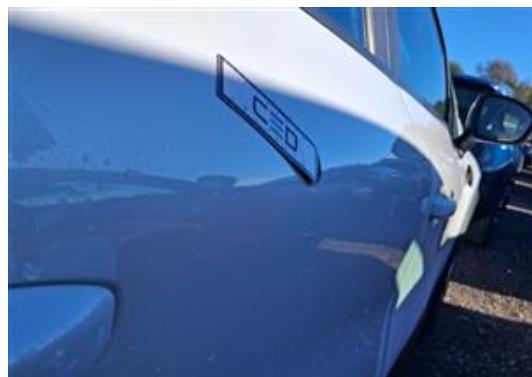
Daño Exterior

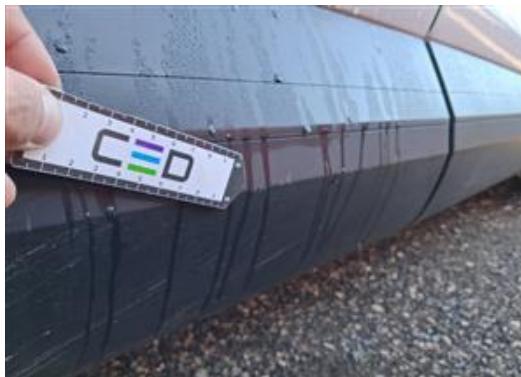
Daño Exterior

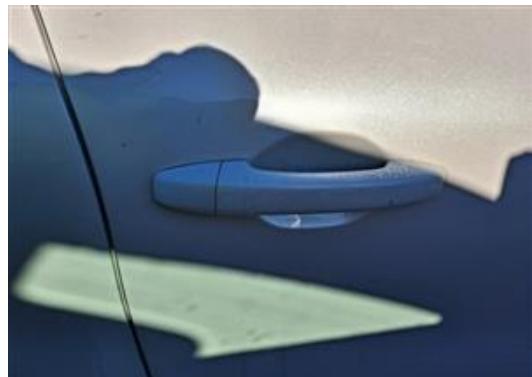
Daño Exterior

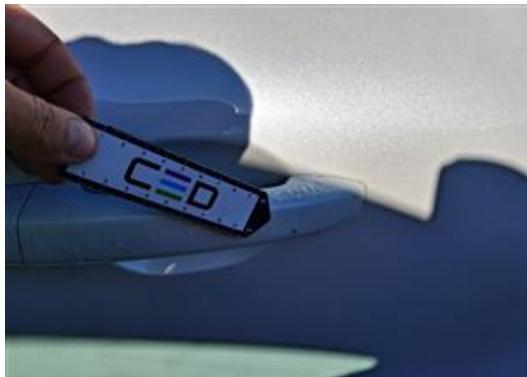
Daño Exterior
