MARCA: AYVENS
MODELO: MINI COUNTRYMAN 5P
KM: 15389
BASTIDOR WMW21BS0003R11519
COLOR: Rojo

MATRICULA: 1484MFY
FECHA TASACIÓN: 15/12/2025
LUGAR TASACIÓN: SOTO DEL REAL

CERTIFICADO DE BATERÍA INDEPENDIENTE

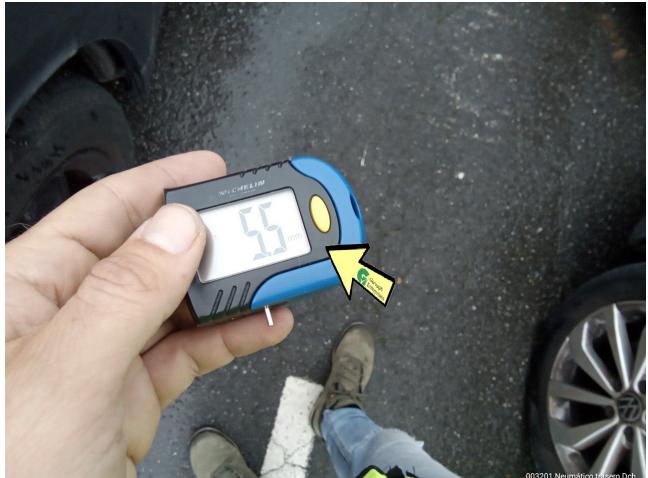
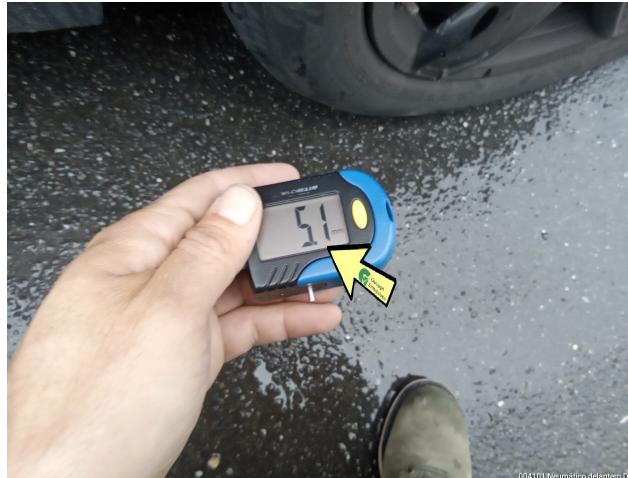
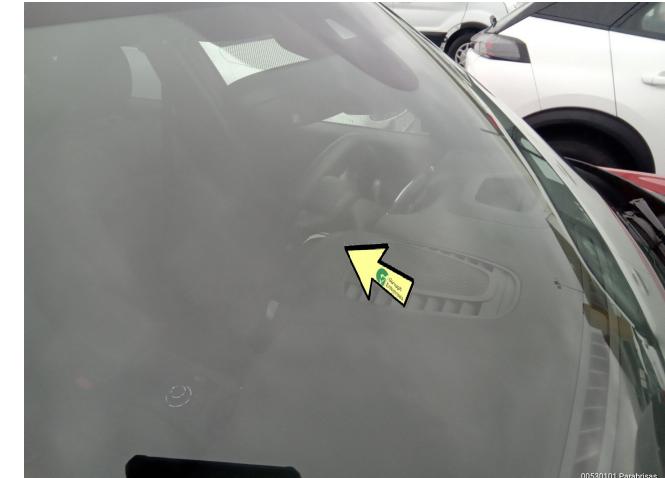
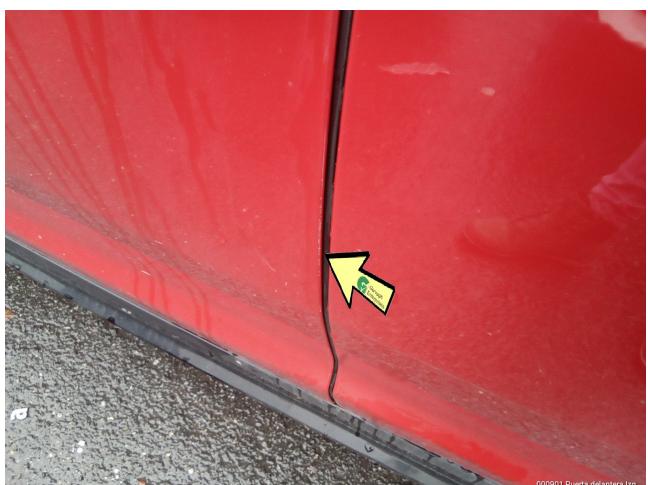
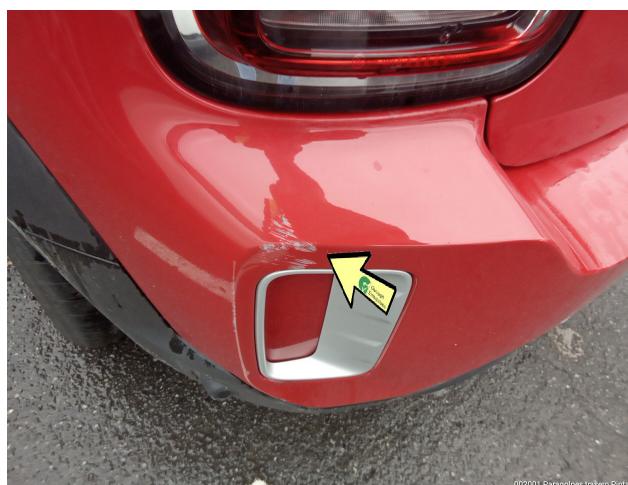
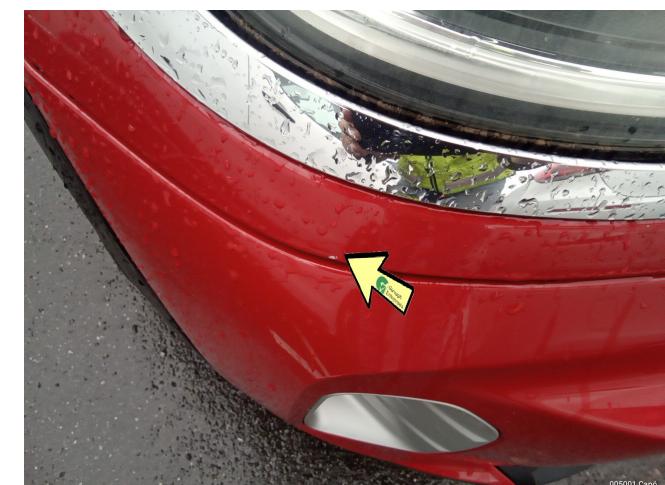
DESCRIPCIÓN PIEZA	TIEMPO MONTAJE	PRECIO PIEZA	TIEMPO MO	TIEMPO MOP	MATERIAL PINTURA	TOTAL LINEA	NIVEL DAÑO	DESCRIPCIÓN DAÑO	DESCRIPCIÓN ACCION
Capó						0 €	RECORDATORIO	Arañado/rasguño menor de 100mm	No valorable
Neumático delantero Dch.						0 €	RECORDATORIO	Neumáticos con dibujo > 5mm	No valorable
Neumatico delantero Izq.						0 €	RECORDATORIO	Neumáticos con dibujo > 5mm	No valorable
Neumático trasero Dch.						0 €	RECORDATORIO	Neumáticos con dibujo > 5mm	No valorable
Neumático trasero Izq.						0 €	RECORDATORIO	Neumáticos con dibujo > 5mm	No valorable
Parabrisas						0 €	RECORDATORIO	Picaduras por piedras	No valorable
Paragolpes trasero Pintado				0,61	39,36 €	63,15 €	DAÑO LEVE	Arañado/rasguño mayor de 100mm	Pintura
Puerta delantera Izq.						0 €	RECORDATORIO	Arañado/rasguño menor de 100mm	No valorable

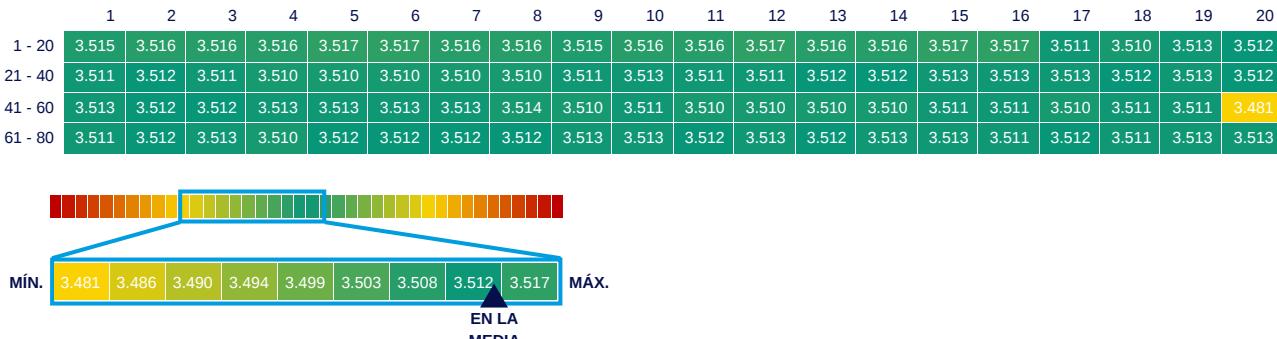
DIAGRAMA DE TENSIÓN DE CELDA

Mín.	Máx.	Delta	Estado
Temperatura de la batería	7.0°C	7.9°C	0.9°C	✓
Tensión de la celda	3,481V	3,517V	36mV	!
Tensión del paquete	281,4V			
Corriente media	-3,0A

Se ha determinado que existe una discrepancia significativa entre las celdas cargadas al máximo y al mínimo, como se ilustra en la tabla de tensión de las celdas anterior. Esto puede atribuirse a un periodo prolongado en el que la batería no se cargó al 100 % o, alternativamente, a un problema con el equilibrio de la batería. Para solucionar el problema, asegúrese de que el vehículo está completamente cargado y déjelo reposar durante varias horas. A continuación, ejecute de nuevo el FLASH Test para evaluar si se ha reducido la desviación. Si la desviación se ha reducido, repita el proceso. Si la desviación persiste, lleve el vehículo a un taller o póngase en contacto con el servicio de atención al cliente de AVILOO para obtener más ayuda.
