MARCA: AYVENS
MODELO: MERCEDES CLASE A 5P
KM: 73318
BASTIDOR W1K1770861N254564
COLOR: Blanco

MATRICULA: 5978LVJ
FECHA TASACIÓN: 23/12/2025
LUGAR TASACIÓN: M-300 CARPARK MADRID

CERTIFICADO DE BATERÍA

MODELO: A 250 - 15,6 kWh

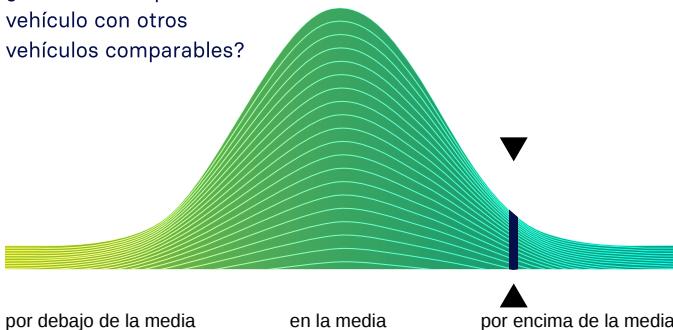
EVALUACIÓN COMPARATIVA

¿Cómo se compara su vehículo con otros vehículos comparables?

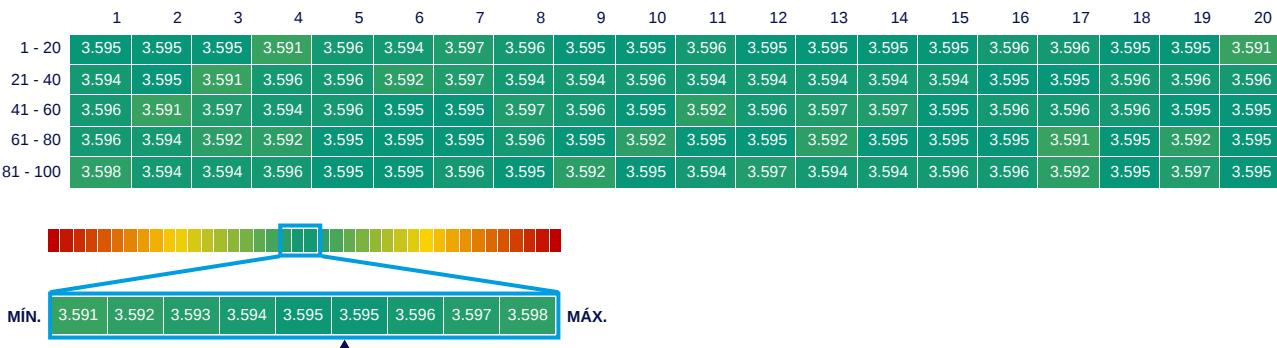
MEDIDAS

Mín.	Máx.	Delta	Estado
Temperatura de la batería	8.0°C	8.0°C	0.0°C	✓
Tensión de la celda	3,591V	3,598V	7mV	✓
Tensión del paquete	359,5V			
Corriente media	-0,0A
