MATRICULA: 7279LBV-C
 FECHA TASACIÓN: 03/04/2024
 LUGAR TASACIÓN: ALD LEGANES

MARCA: ALD AUTOMOTIVE PRECIO MANO OBRA MO: 40 €
 MODELO: VW POLO 5P PRECIO MANO OBRA PINTURA MOP: 40 €
 KM: 34252 DESCUENTO PIEZAS: 0 %
 BASTIDOR: WVVZZZAWZKY903167 FORFAIT: 0 €
 COLOR: BLANCO FRANQUICIA: 0 €

De acuerdo con sus instrucciones, atendemos en su tramitación el siniestro de referencia, acerca del cual y una vez finalizadas nuestras gestiones pasamos a rendirles el siguiente informe pericial. La presente tasación queda con reserva de golpes ocultos o reparaciones anteriores, no visibles en el momento del control efectuado sin desmontajes, y de conformidad de las piezas según el modelo y el protocolo de devolución.

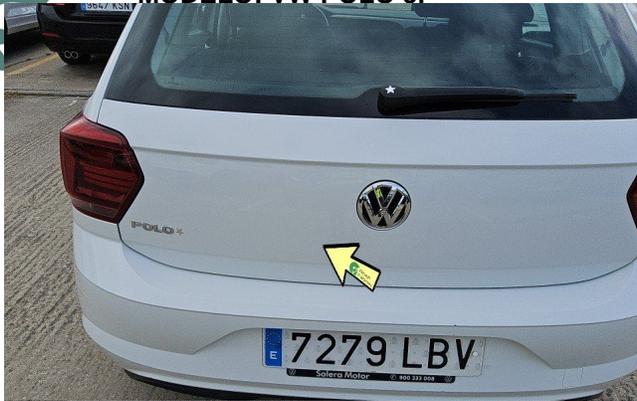
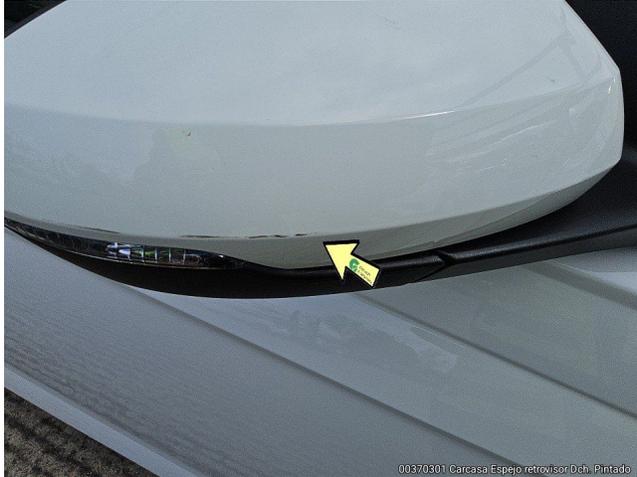
DESCRIPCIÓN PIEZA	TIEMPO MONTAJE	PRECIO PIEZA	TIEMPO MO	TIEMPO MOP	MATERIAL PINTURA	TOTAL LINEA	NIVEL DAÑO	DESCRIPCIÓN DAÑO	DESCRIPCIÓN OBSERVACIONES
Aleta delantera Izq.				0,29	7,94	19,54	DAÑO SUPERFICIAL	Arañado/rasguño menor de 100mm	se pinta la parte superior y no es necesario desmontar
Carcasa Espejo retrovisor Izq. Pintado				0,16	10,61	17,01	DAÑO LEVE	Arañado/rasguño menor de 100mm	
Paragolpes trasero Pintado							RECORDATORIO	Chinazo	
Portón trasero			0,30	1,07	29,26	84,06	DAÑO SUPERFICIAL	Abollado(s) menor(es) de 100mm	
Carcasa Espejo retrovisor Dch. Pintado				0,16	10,61	17,01	DAÑO LEVE	Arañado/rasguño menor de 100mm	
Paragolpes delantero Pintado			1,50	1,13	57,62	162,82	DAÑO MEDIO	Rotura	
Capó							RECORDATORIO	Chinazo
